NAF Bruktbiltest

Testdato
24.03.2025

Bilmerke	Mercedes-Benz	Motorstørrelse	2987 cm ³
Modell	VIANO	Motoreffekt	165 kW
Type	639/2	Aksler i drift	1
Registreringsnr.	AJ79977	Drivstofftype	Diesel
Understellsnr.	WDF63981513798902	Kjøretøygruppe	101
Km.stand.	282466	Bruktimportert	Ja
Farge	Svart	Registreringsår	2013
Karosseritype	Flerbruksbil	Registrert første gang	20.03.2013
		Frist for neste EU kontroll	20.06.2025

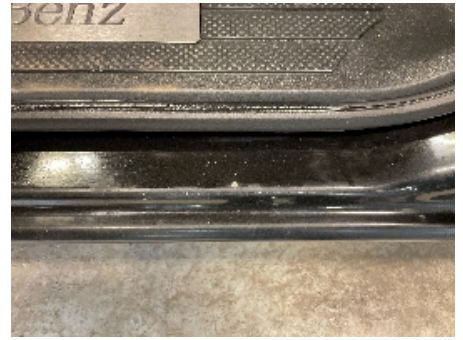
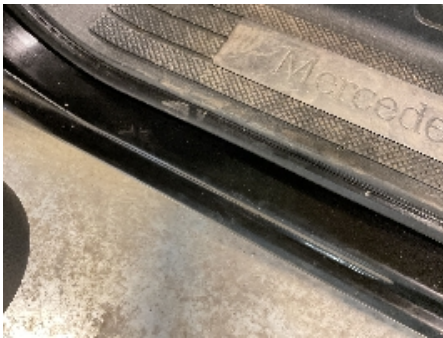
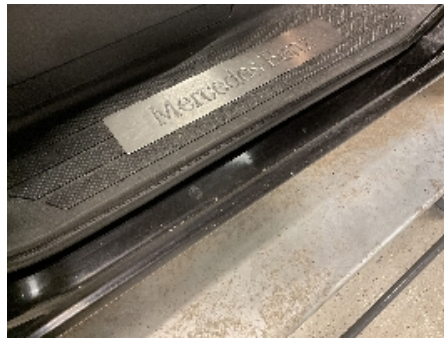
87.6	Utvendig speil	Speilvarme virker ikke:	Venstre side, Høyre side
90.2	Tilhengerfeste	Avtagbar kule mangler	
97.1	Døråpning	Sår eller skade:	Venstre fordør, Høyre fordør

15. Døråpning

16. Døråpning

17. Døråpning

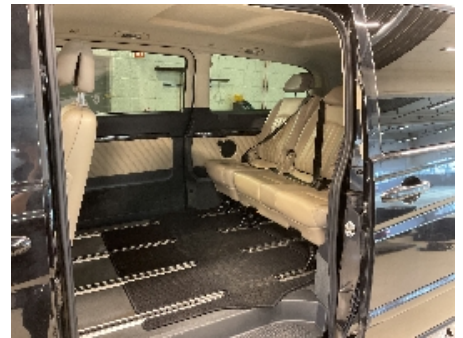
98.6	Seter	* Mangler midtre seteradd	
99.8	Bilbelte	* Mugg på MB og HB belte

18. Seter

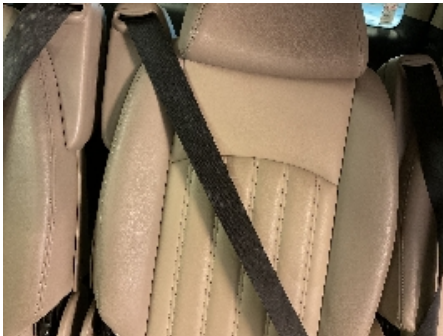
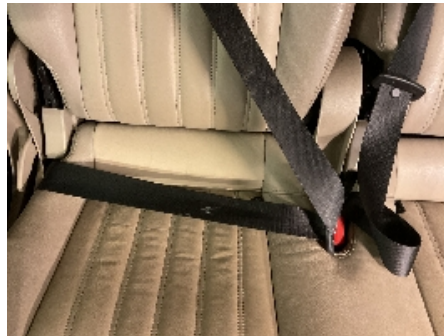
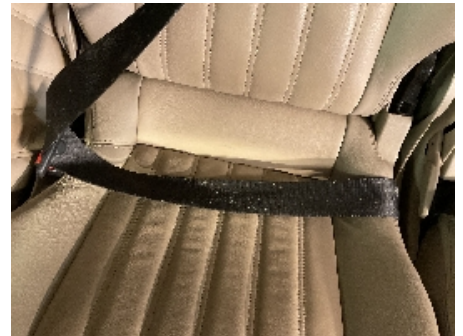
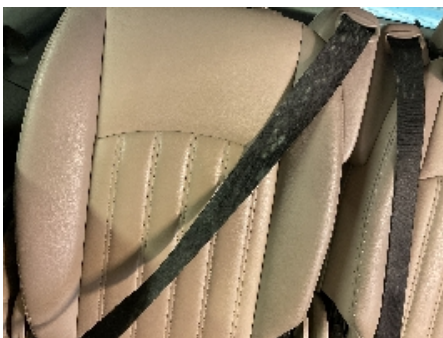
19. Bilbelte

20. Bilbelte

21. Bilbelte

22. Bilbelte

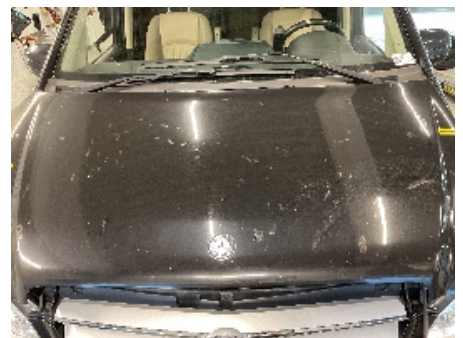
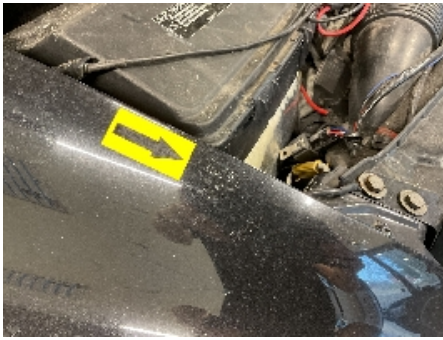
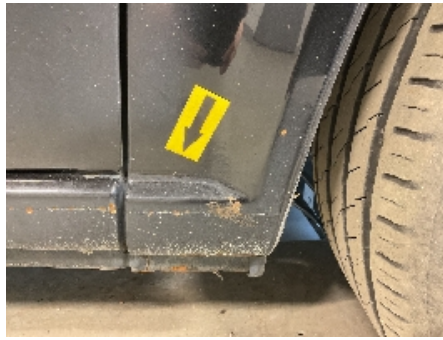
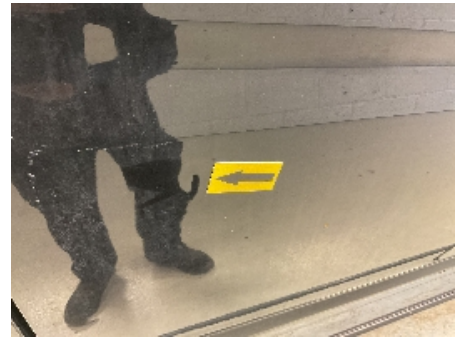
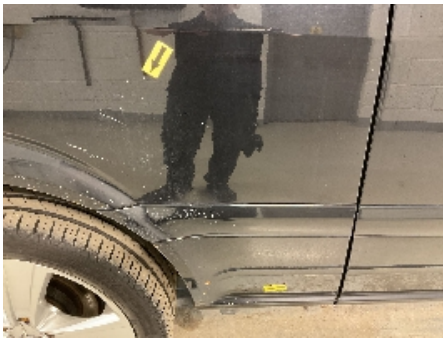
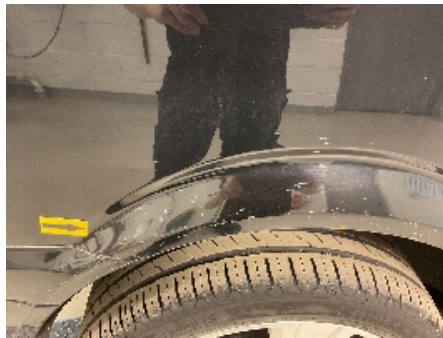
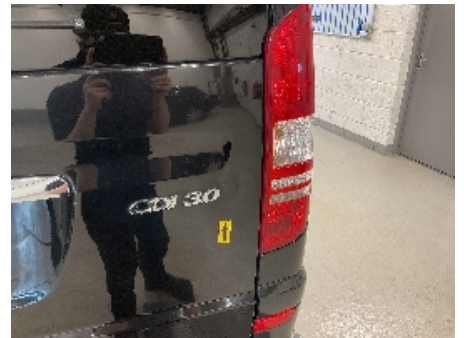
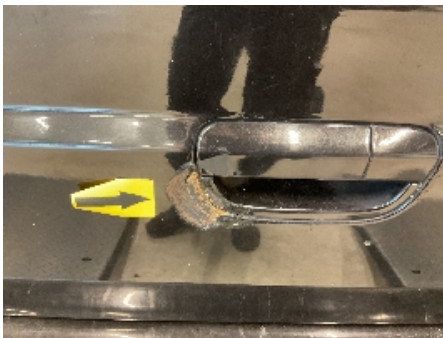
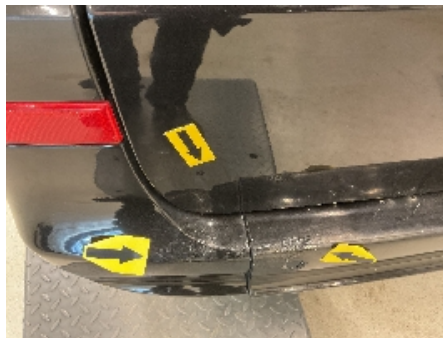
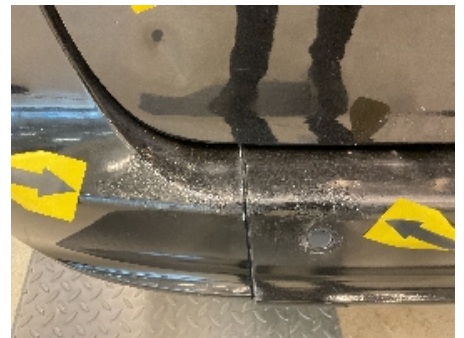
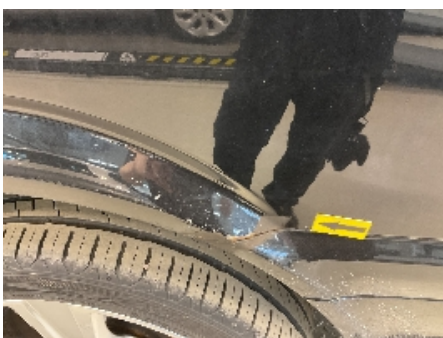
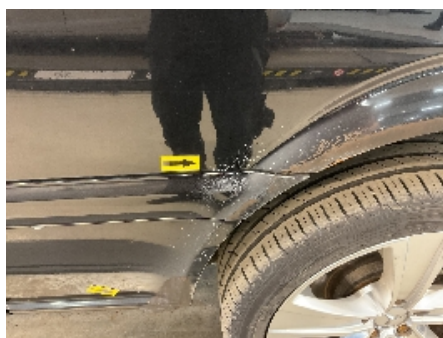
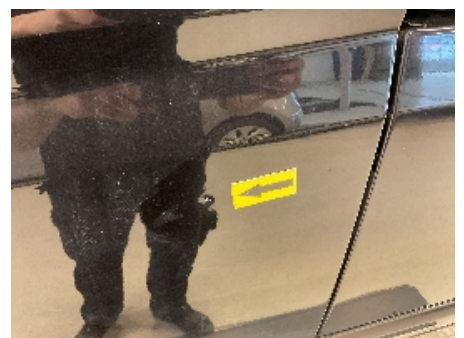
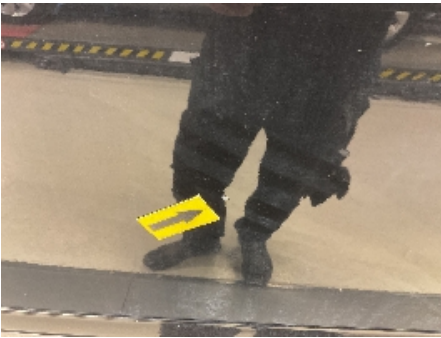
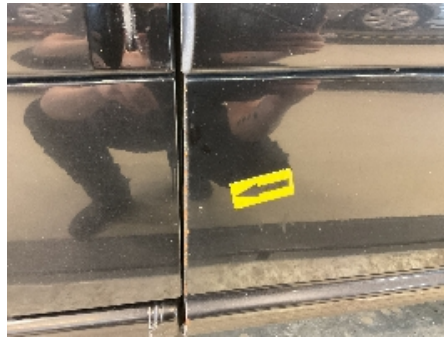
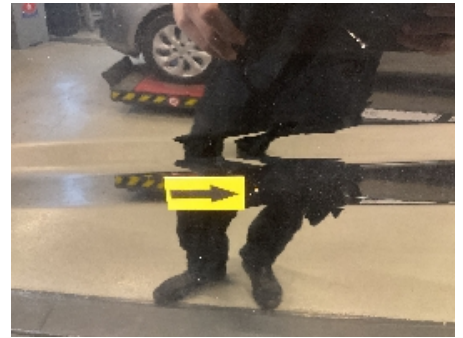
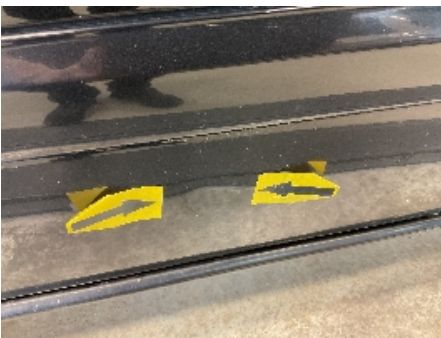
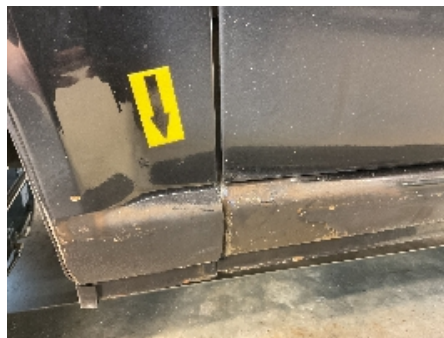
85.4	Takluke/Panoramatak	Takluke virker ikke	
86.3	Lakk / karosseri utvendig	Skadet:	Bakluke, Venstre fordør, Høyre fordør
86.8		Rustangrep:	Høyre forskjerm, Venstre bakdør, Høyre bakskjerm, Høyre sidekanal

86.11		Steinsprut/lakksår	Venstre bakskjerm, Venstre fordør, Venstre bakdør
86.12		Mangelfull kvalitet på replakkering:	Venstre forskjerm, Panser, Støtfanger bak, Venstre sidekanal, Høyre forskjerm

24. Lakk / karosseri utvendig

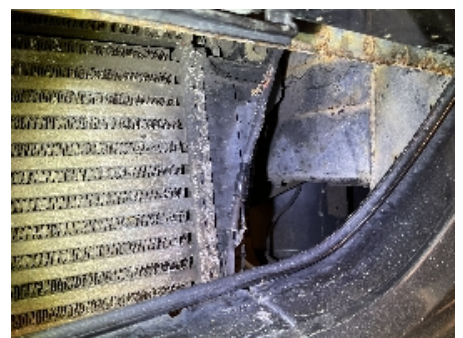
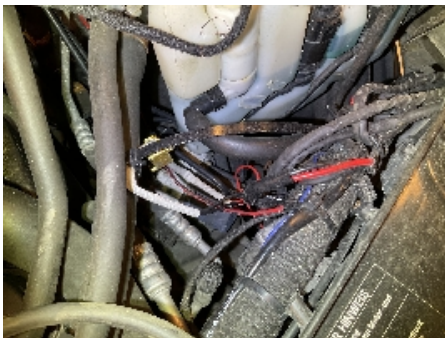
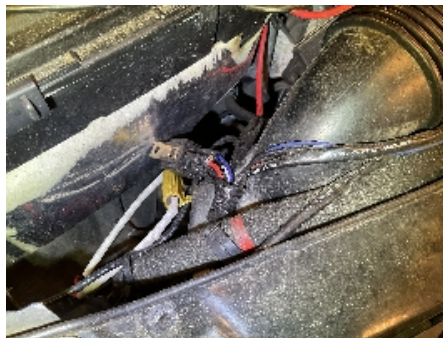
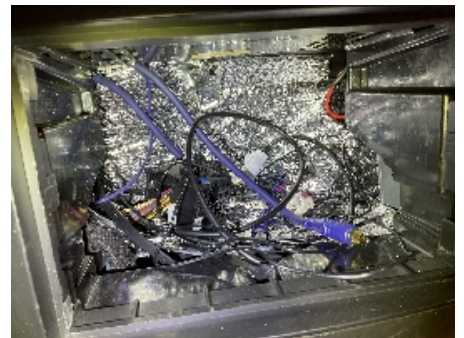
Ref.Id	Repareres	Resultat	Beskrivelse
4.1	Service/ Dokum.	Serviceokumentasjon mangler	
17.1	Lys	Virker ikke:	Høyre nærlys
22.3	Varsellamper utvidet	Varsellampe for OBD (Motorlampe) lyser

Ref.Id	Opplysning	Resultat	Beskrivelse
1.16	Kjøreegenskaper	* Ikke prøvekjørt grunnet sommerdekk. Redusert test	
4.15	Service/ Dokum.	* Diverse ukjente ledninger noen er skadet/klipt over.	
6.16	Bremseskiver	Overflaterust eller mindre enn 25% av overflaten rustet	Begge sider foran
6.17		Overflaterust eller mindre enn 50% av overflaten rustet	Begge sider bak

48. Service/ Dokum.

**55. Service/ Dokum.**

**56. Service/ Dokum.**

**57. Service/ Dokum.**

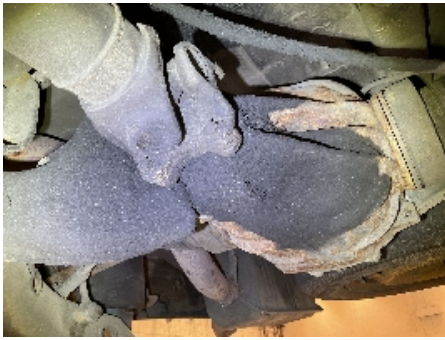
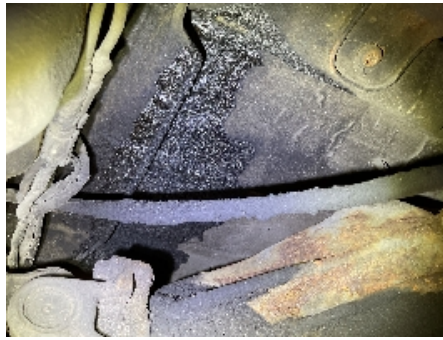
23.1	Full systemskann	Det finnes feilkoder, se rapport	
41.2	Differensial	Oljelekkasje:	Bakre differensial
50.3	Varmeapparat / klimaanlegg (AC)	Klimaanlegg virker ikke

**49. Differensial**

**50. Differensial**

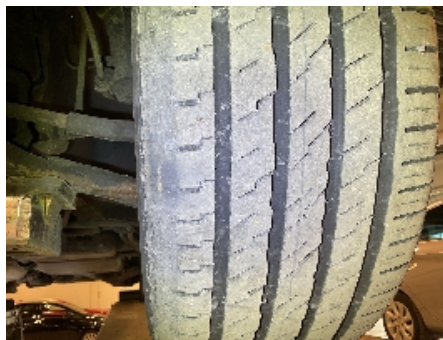
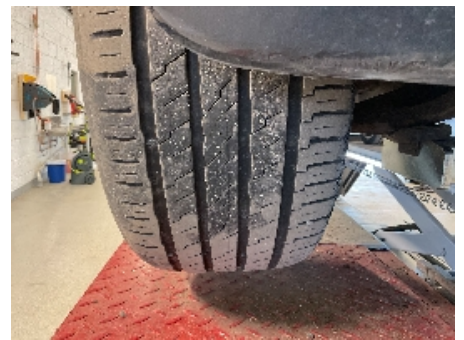
65.11	Dekk	Dekk er skjevslitt:	Venstre foran, Høyre foran
65.13		Corden er synlig	Venstre foran
67.17	Ekstra hjulsett	Ekstra hjulsett mangler	
68.2	Hjullager	Slakk i hjullager:	Høyre foran

**53. Dekk**

**54. Dekk**
