NAF Bruktbiltest

Testdato
02.02.2025

Bilmerke	Volkswagen	Motorstørrelse	1968 cm ³
Modell	TOURAN	Motoreffekt	103 kW
Type	1T	Aksler i drift	1
Registreringsnr.	AJ79518	Drivstofftype	Diesel
Understellsnr.	WVGZZZ1TZEW080086	Kjøretøygruppe	101
Km.stand.	311121	Bruktimportert	Nei
Farge	Sølv	Registreringsår	2014
Karosseritype	Stasjonsvogn	Registrert første gang	25.03.2014
		Frist for neste EU kontroll	20.06.2026

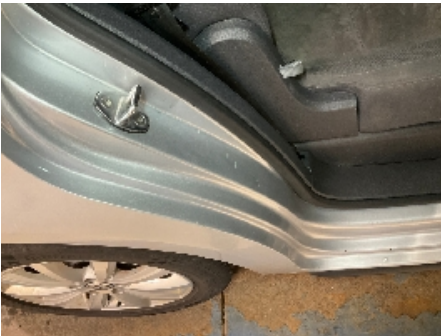
1. Døråpning

Ref.Id	Opplysning	Resultat	Beskrivelse
96.5		Skittent/misfarget dørtrekk	Høyre bakdør, Venstre bakdør, Venstre fordør
97.7	Døråpning	Rust:	Venstre bakdør, Høyre fordør, Venstre fordør, Høyre bakdør

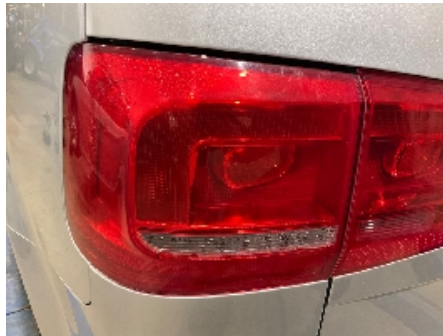
2. Lys

6.12		Stor rustskade på bremseskjold:	Høyre foran, Venstre foran
17.15	Lys	Vann / kondens i lykt:	Venstre nærlys, Venstre baklys
21.17	Varsellamper	* Varsler feil på: 12V batteri - feilsøk for nærmere kontroll

Ref.Id	Opplysning	Resultat	Beskrivelse
17.29	Lys	Krakelert lykteglass	Venstre baklys, Høyre baklys
28.10	Utvendig tilstand motor	Skadet / løst deksel under motor

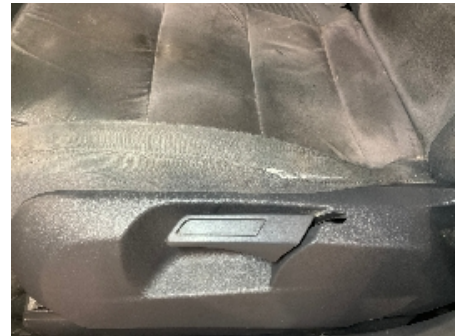
3. Seter

Ref.Id	Repareres	Resultat	Beskrivelse
87.5	Utvendig speil	Skade på speilramme / -hus	Venstre side, Høyre side
88.11	Underside	* Venstre og høyre skvettlapp foran - mangler/skadet	
90.9	Tilhengerfeste	* Låsemekanismen på avtagbart hengerfeste - korrodert/virker ikke	
92.1	Luftdyse kupé	Luftdyse skadet:	Midten bak
93.2	Taktrekk	Skittent taktrekk	Bak, Midten
97.1	Døråpning	Sår eller skade:	Høyre bakdør
98.2	Seter	Misfarget/skittent:	Midten bak, Høyre foran, Høyre bak, Venstre bak, Venstre foran
98.3		Hull/rift gjennom setetrekk:	Venstre foran
98.6		* Pute ved isofix, venstre baksete - mangler	
101.3	Bagasjeromstildekning	Mangler:	Rollo

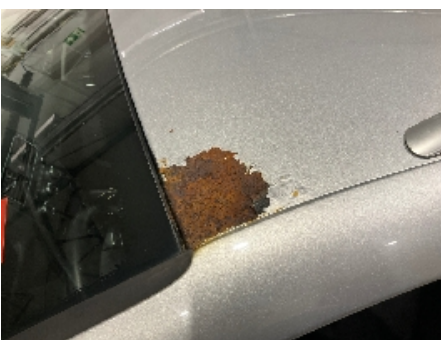
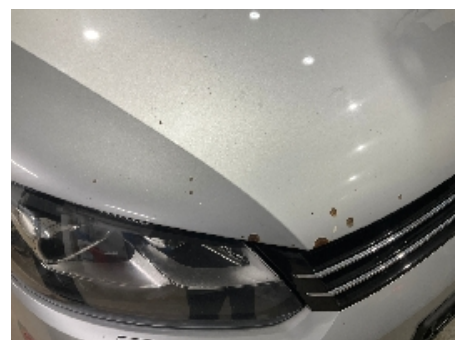
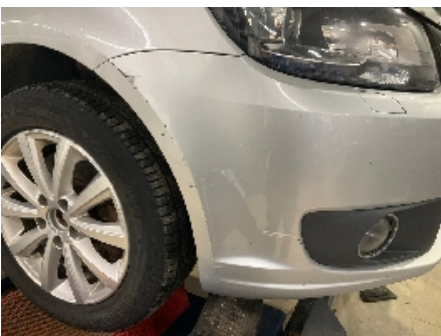
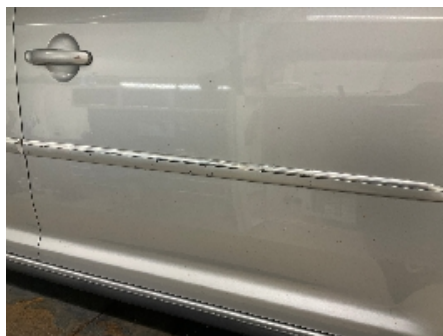
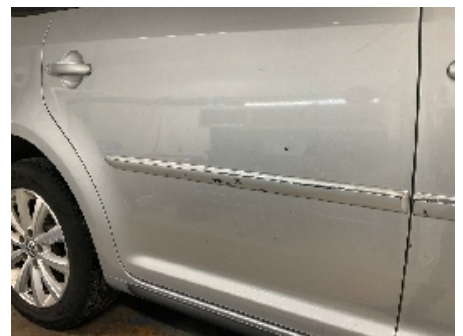
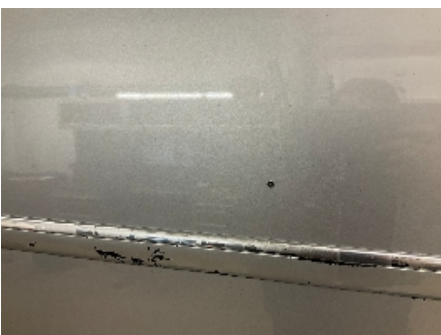
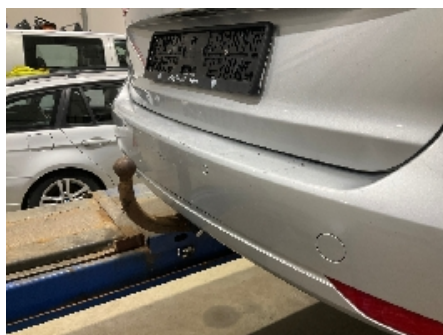
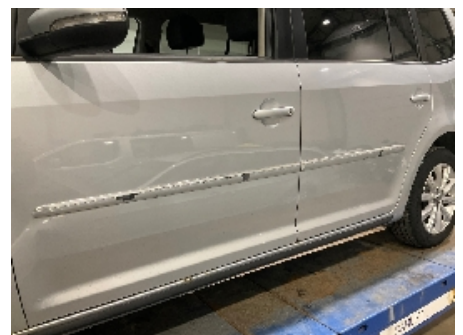
76.3	Stabilisator	Defekt mansjett på lenkarm	Høyre bak
86.2	Lakk / karosseri utvendig	Lakkriper:	Støtfanger foran
86.5		Pyntelist løs, skadet eller mangler:	Høyre bakdør, Venstre bakdør, Høyre fordør, Venstre fordør

86.8		Rustangrep:	Tak
86.11		Steinsprut/lakksår	Støtfanger foran, Venstre sidekanal, Høyre bakdør, Støtfanger bak, Panser, Venstre bakskjerm, Venstre bakdør, Høyre fordør, Venstre fordør

81.9	Frontrute	Noe steinsprut	
86.18	Lakk / karosseri utvendig	Småbulker:	Høyre bakdør, Venstre bakdør, Venstre forskjerm, Venstre fordør, Høyre fordør
86.19		Bulk(er)	Tak, Bakluke, Høyre sidekanal, Støtfanger bak

86.20		Steinsprut:	Hele karosseriet
86.24		Rustangrep:	Tak, Venstre fordør, Høyre fordør, Bakluke, Panser, Venstre bakdør, Høyre forskjerm, Høyre bakdør, Høyre bakskjerm, Venstre bakskjerm, Venstre sidekanal, Høyre sidekanal, Venstre forskjerm

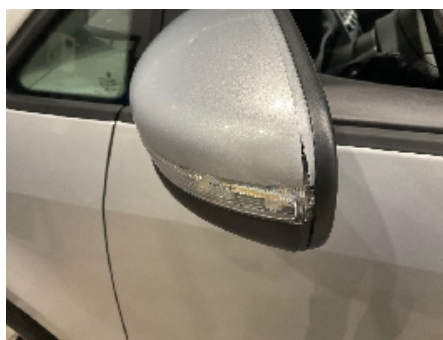
5. Utvendig speil

87.11	Utvendig speil	Ripe i speilhus:	Venstre, Høyre
88.13	Underside	Stedvis rustdannelse i vognbunn/understell	Venstre bak, Høyre bak
93.5	Taktrekk	Skittent taktrekk
