# NAF Bruktbiltest

**Testdato**  
28.08.2025

**Bilmerke** Nissan  
**Modell** Leaf 62kWh  
**Type** ZE1  
**Registreringsnr.** EB34909  
**Understellsnr.** SJNFAAZE1U0095658  
**Km.stand.** 160399  
**Farge** Svart  
**Karosseritype** Flerbruksbil

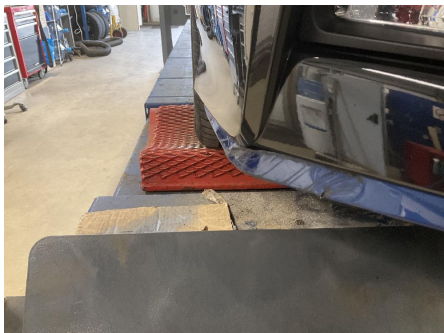
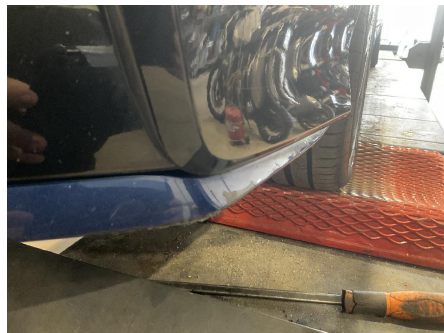
**2. Støtfanger foran**

| Ref.Id | Repareres | Resultat | Beskrivelse |
|---|---|---|---|
| 86.3 | | Lakkriper: | Støtfanger bak, Støtfanger foran |
| 86.4 | | Skadet: | Støtfanger foran |

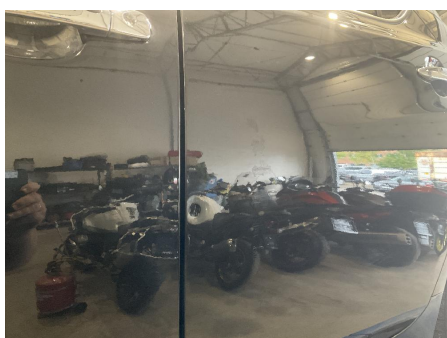
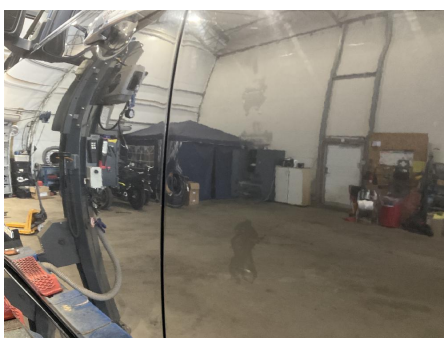
**4. Venstre bakdør**

| Ref.Id | Repareres | Resultat | Beskrivelse |
|---|---|---|---|
| 86.1 | Lakk / karosseri utvendig | Bulk (er): | Venstre bakdør, Høyre baksjerm |
