VOLVO V90 CROSS COUNTRY 190 HK AUTOMAT 4X4

TESTDATO: 12.07.2025

NBF Tilstandsrapport er utarbeidet av Norges Bilbransjeforbund og Forbrukerrådet.

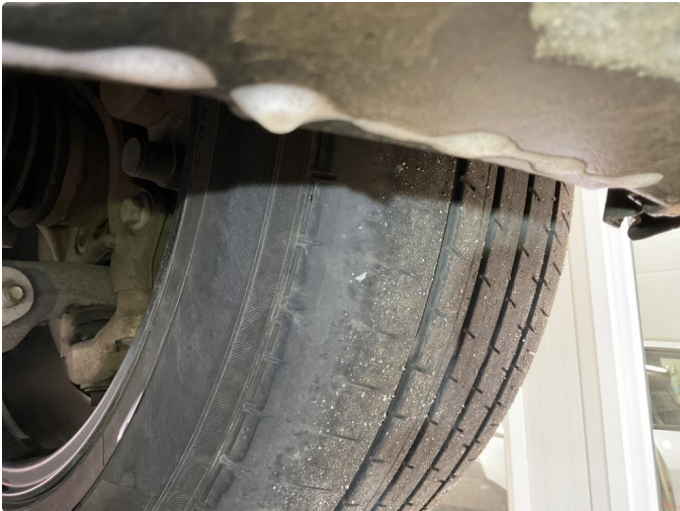
| Punkt | | Beskrivelse | Plassering |
|---|---|---|---|
| 1.1 | Dekk/Felger | skjev slitasje på sommerdekk ( hjulstillingskontroll utføres). | |

1.1 Skjev slitasje på sommerdekk  
( hjulstillingskontroll utføres).

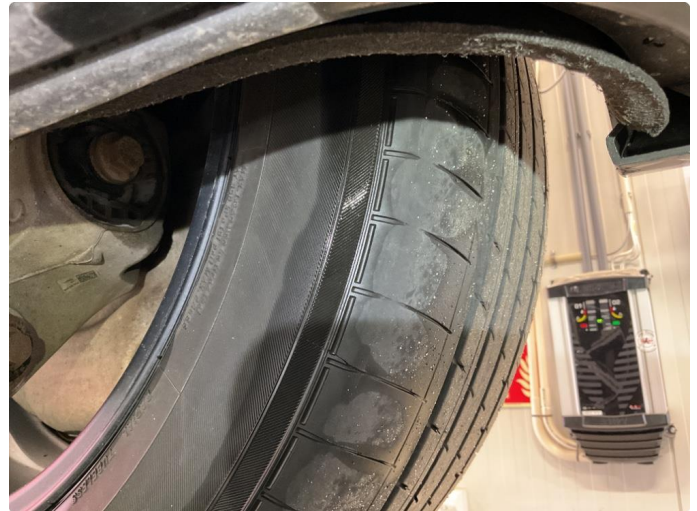
1.1 Skjev slitasje på sommerdekk  
( hjulstillingskontroll utføres).

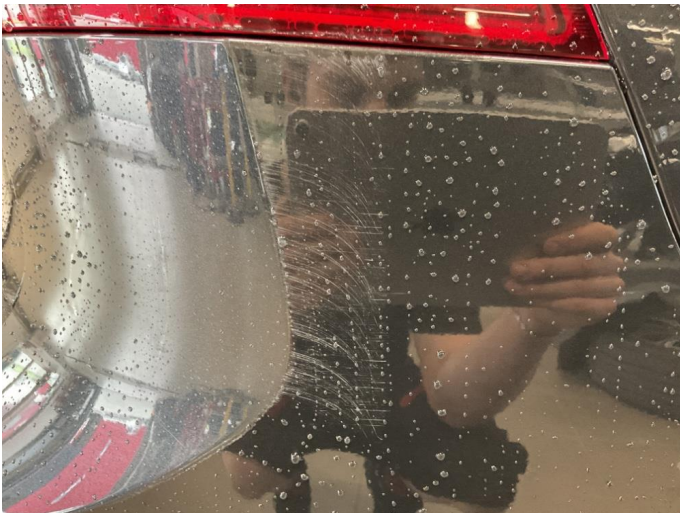
| Punkt | | Beskrivelse | Plassering |
|---|---|---|---|
| 1.2 | Støtfanger | plastrep og hellakkering ( ripe på bakfanger ). Poleres bort | |

1.2 Plastrep og hellakking ( ripe på bakfanger ).  
Poleres bort
