# NAF Bruktbiltest

**Testdato**  
15.07.2025

| <b>Bilmerke</b> | Toyota | <b>Motorstørrelse</b> | 2755 cm <sup>3</sup> |
| <b>Modell</b> | HILUX | <b>Motoreffekt</b> | 150 kW |

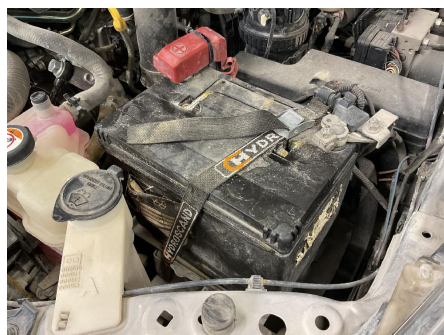
**18. Batteri ytre tilstand**

| Ref.Id | Repareres | Resultat | Beskrivelse |
|---|---|---|---|
| 57.1 | Batteri ytre tilstand | Løst batteri | |

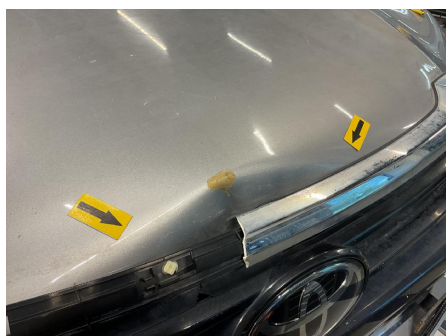
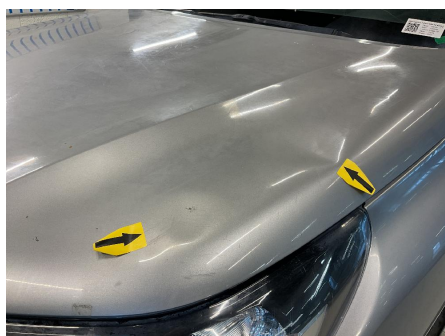
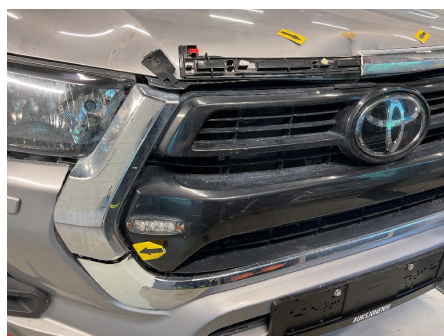
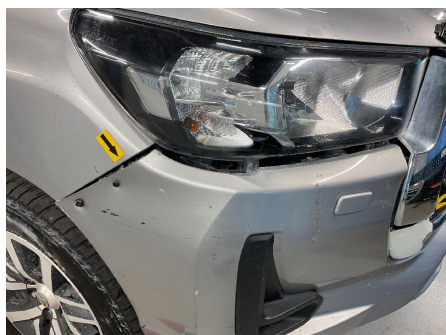
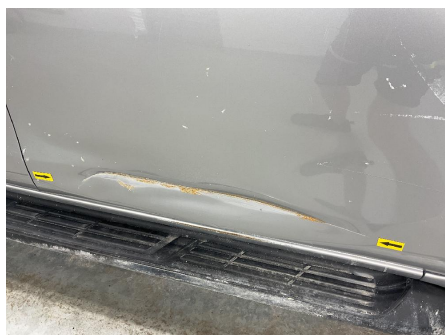
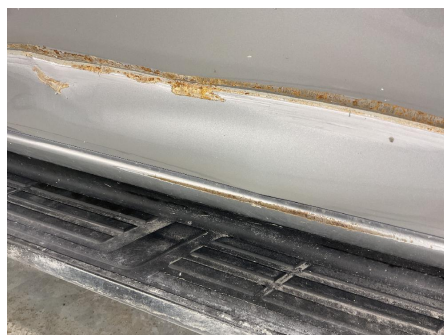
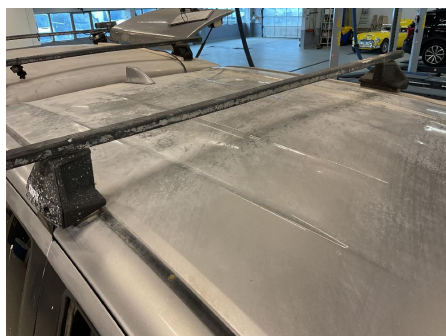
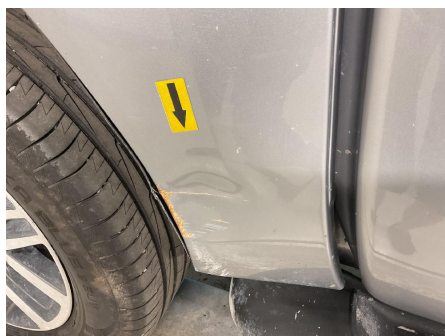
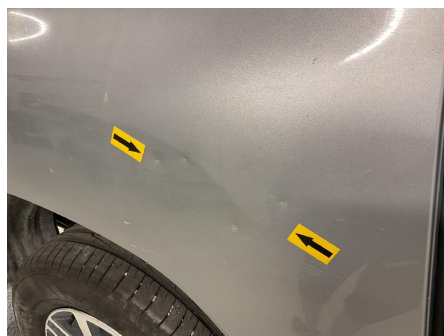
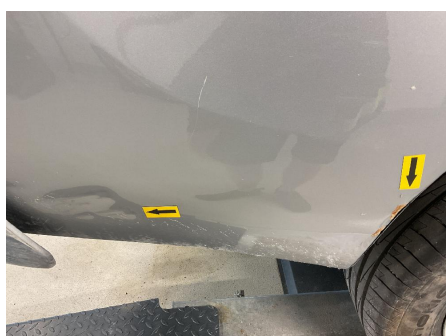
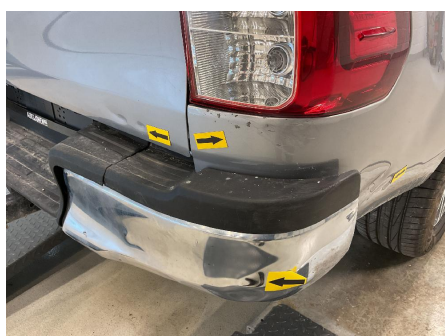
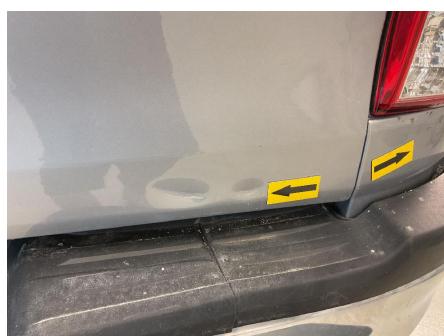
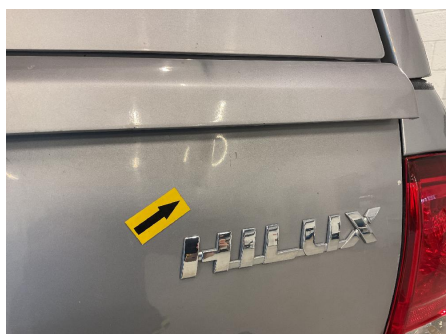
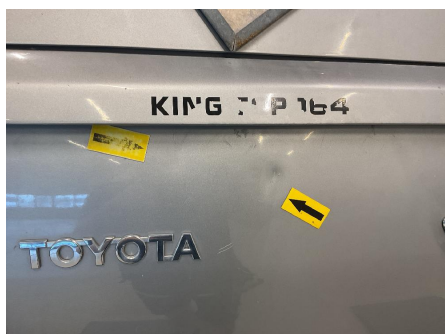
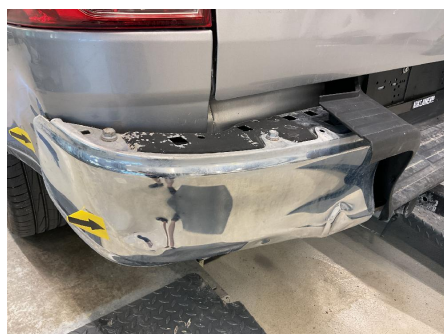
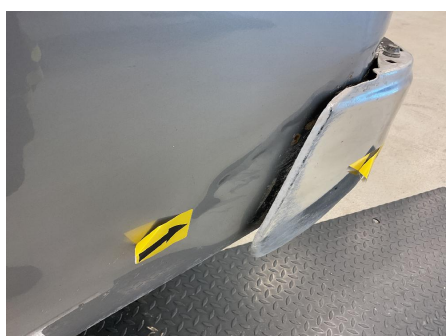
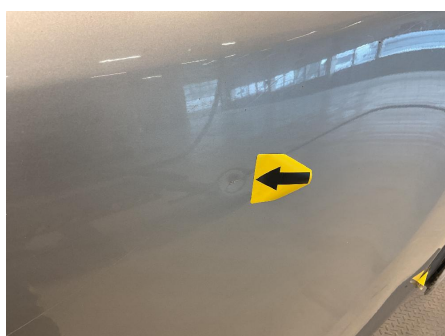
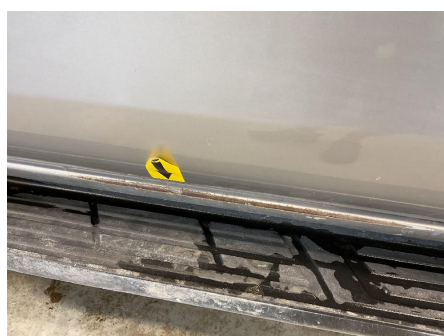
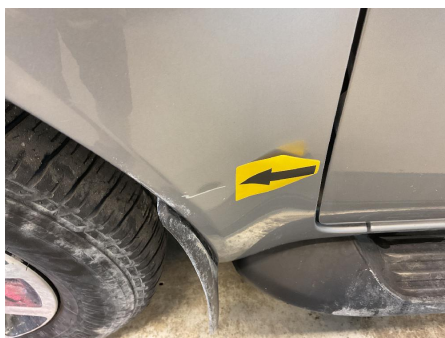
| Ref.Id | Repareres | Resultat | Beskrivelse |
|---|---|---|---|
| 86.1 | Lakk / karosseri utvendig | Bulk (er): | Panser, Bakluke, Høyre baksjerm |
| 86.3 | | Lakkriper: | Venstre sidekanal, Høyre sidekanal |
| 86.4 | | Skadet: | Støtfanger foran, Høyre fordør, Støtfanger bak |
| 86.5 | | Skadet av forurensing/fugleskitt eller lignende: | Tak |
| 86.9 | | Rustangrep: | Høyre baksjerm |

| Ref.Id | Opplysning | Resultat | Beskrivelse |
|---|---|---|---|
| 86.18 | Lakk / karosseri utvendig | Diverse småbulker/lakkriper | |

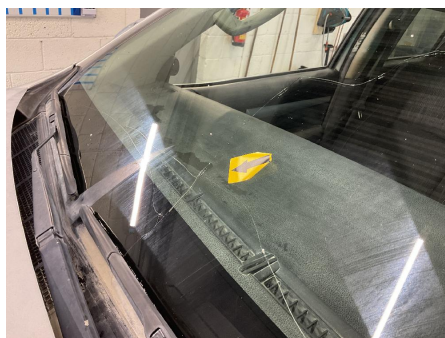
**38. Frontrute**

| Ref.Id | Repareres | Resultat | Beskrivelse |
|---|---|---|---|
| 81.4 | Frontrute | Sprekk i frontrute: <ul style="list-style-type: none"><li>• Reparasjonsmetode: Skift</li></ul> | |

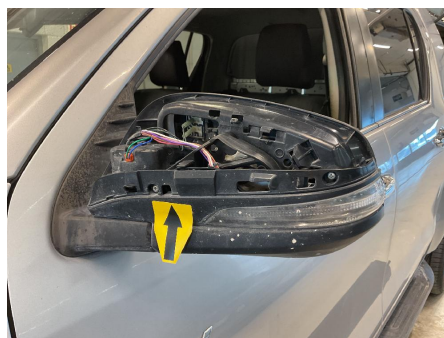
**39. Utvendig speil**

| Ref.Id | Repareres | Resultat | Beskrivelse |
|---|---|---|---|
| 87.5 | Utvendig speil | Skade på speilramme / -hus | Venstre side |

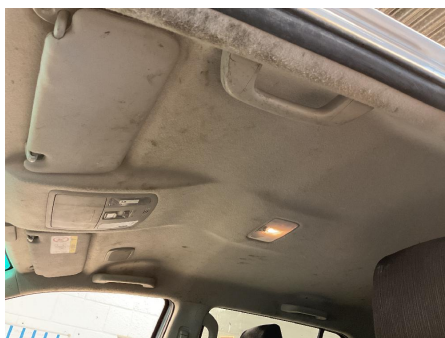
**40. Taktekk**

| Ref.Id | Repareres | Resultat | Beskrivelse |
|---|---|---|---|
| 93.2 | Taktrekk | Skittent taktrekk | |

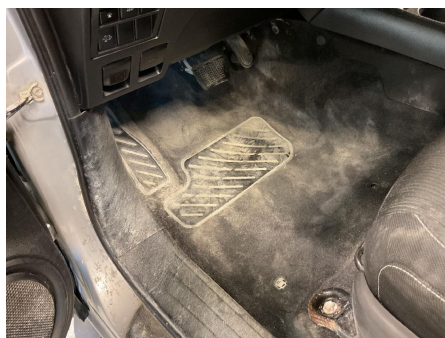
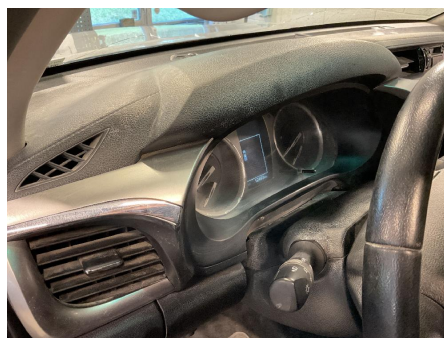
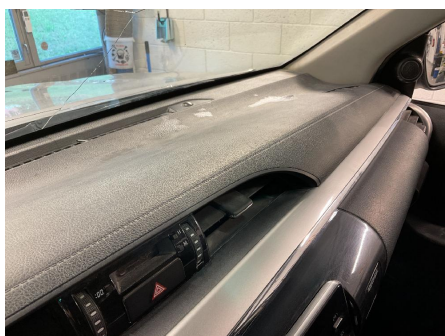
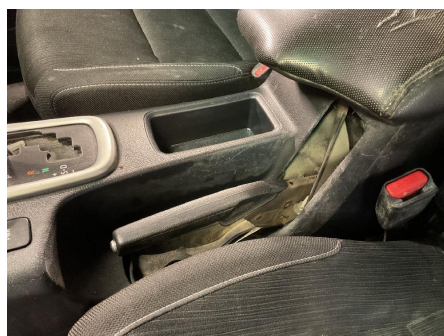
| Ref.Id | Repareres | Resultat | Beskrivelse |
|---|---|---|---|
| 103.2 | Interiør generelt | Rens utover normal vask og klargjøring | |
| 103.3 | | Manglende/løse/skadet deler eller deksler: | |

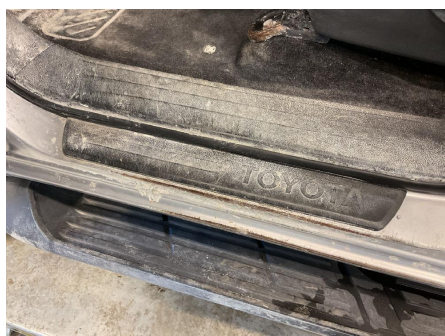
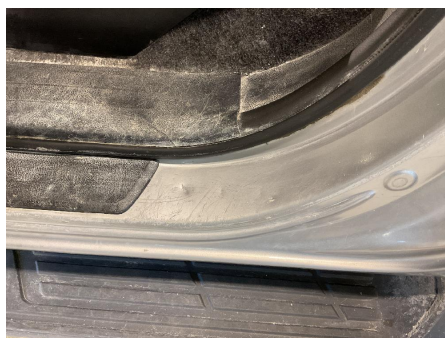
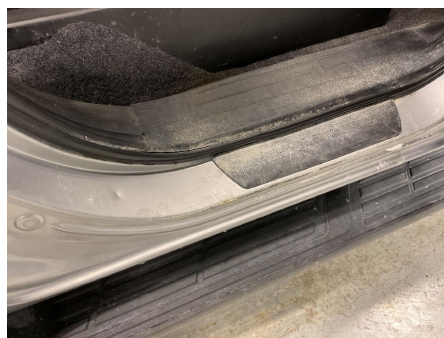
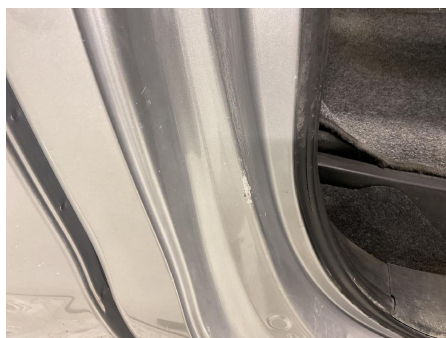
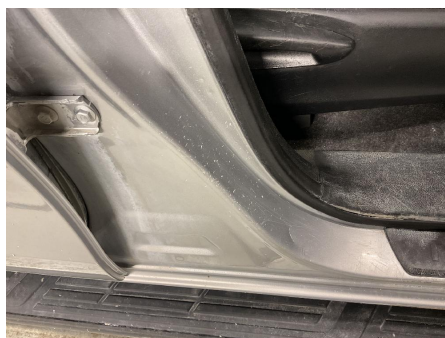
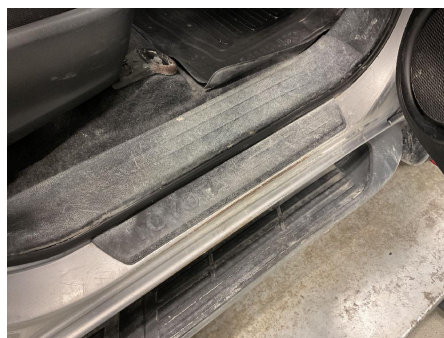
| Ref.Id | Repareres | Resultat | Beskrivelse |
|---|---|---|---|
| 97.1 | Døråpning | Sår eller skade: | Venstre fordør, Venstre bakdør, Høyre bakdør, Høyre fordør |

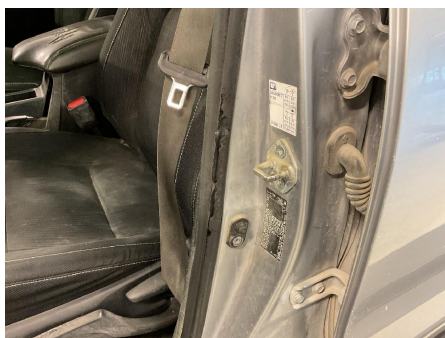
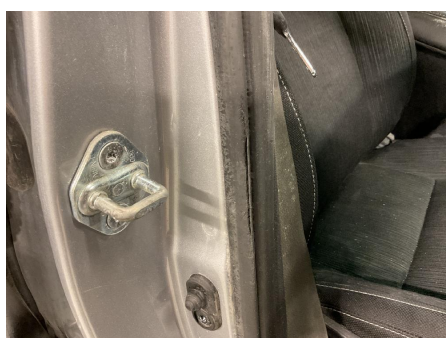
| Ref.Id | Repareres | Resultat | Beskrivelse |
|---|---|---|---|
| 83.11 | Dør-/panseråpner | Slitt / skade på gummlist: | Venstre foran, Høyre foran |

| Ref.Id | Opplysning | Resultat | Beskrivelse |
|---|---|---|---|
| 83.22 | Dør-/panseråpner | * Får ikke opp lås til hardtop. Kan ikke teste bakluke | |

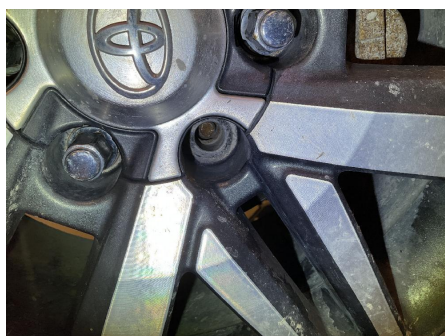
**56. Felg**

| Ref.Id | Repareres | Resultat | Beskrivelse |
|---|---|---|---|
| 66.4 | Felg | Mangler hjulbolt / mutter: | Venstre foran |

| Ref.Id | Opplysning | Resultat | Beskrivelse |
|---|---|---|---|
| 66.10 | Felg | Ripe/slitasje på felg | |

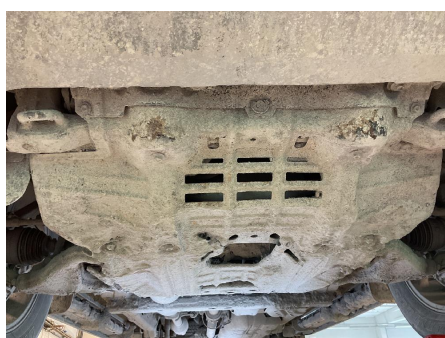
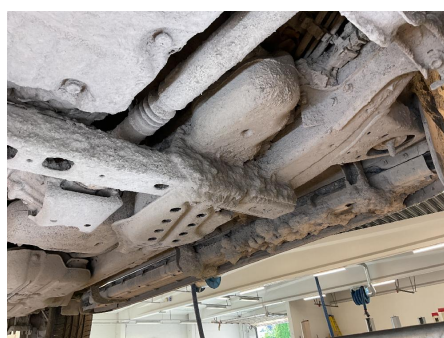
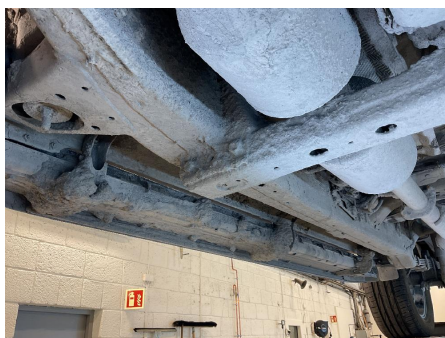
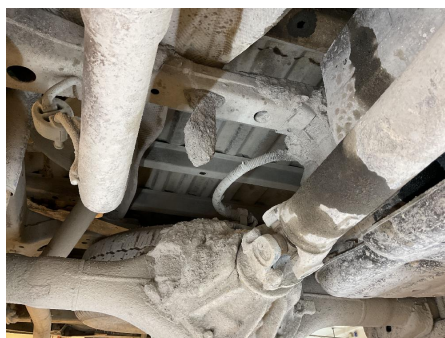
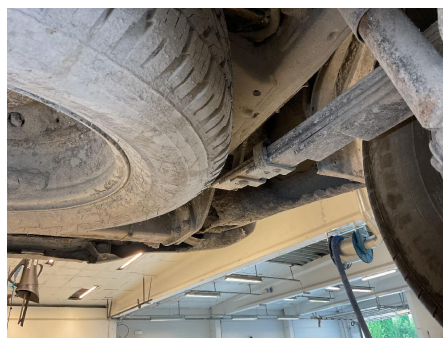
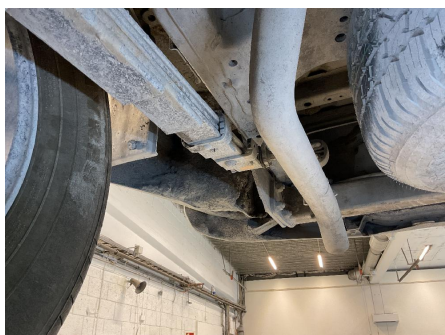
| Ref.Id | Opplysning | Resultat | Beskrivelse |
|---|---|---|---|
| 88.15 | Underside | * Mye jord/sand under bilen, vanskelig og kontrollere undersiden. Redusert inspeksjon | |
