# Tilstandsrapport

Boligbygg med flere boenheter

Kyrkjevegen 43, 6809 FØRDE

Oppdragsnr.: 18923-1408

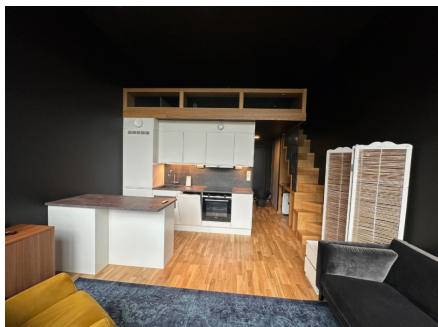
Sigdal kjøkkeninnreiing med kvite slette frontar, laminat benkeplate med nedfelt oppvaskkum og integrert platetopp, steikeovn, oppvaskmaskin og kjøle-/fryseskap.

Laminat veggpanel over benkeskapa.

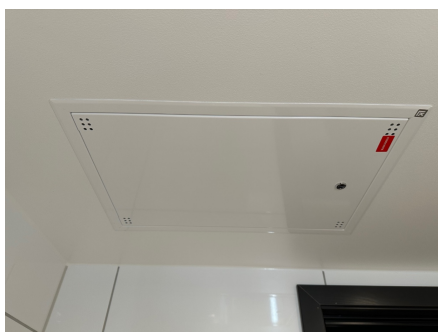
Vassleidningar med rør- i-rør, med fordelarstokk i skap i himlingen i bad/vaskerom.  
TG er basert på alder og synleg del av installasjonen.

Rørskap montert i himlingen i badet
