# NAF Tilstandssjekk

Testdato  
01.04.2025

| Bilmerke | Tesla | Motorstørrelse | cm <sup>3</sup> |
| Modell | Model 3 | Motoreffekt | 158 kW |

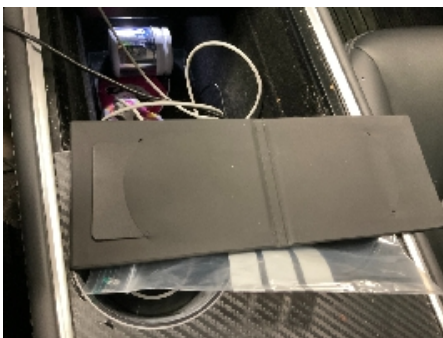
19. Nøkler / Utstyr

| Ref.Id | Repareres | Resultat | Beskrivelse |
|---|---|---|---|
| 3.5 | Nøkler / Utstyr | Nøkkel/er mangler | |

| Ref.Id | Punkt | Fråse | Måleverdi |
|---|---|---|---|
| 3.1 | Nøkler / Utstyr | Antall nøkler: | 1 stk |

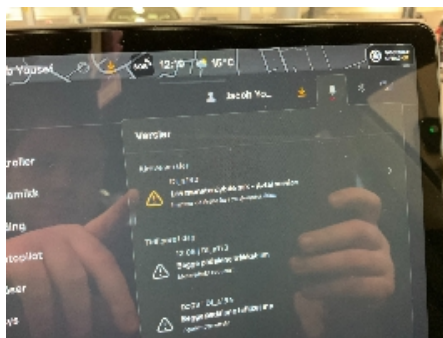
20. Varsellamper utvidet

| Ref.Id | Opplysning | Resultat | Beskrivelse |
|---|---|---|---|
| 15.9 | Varsellamper utvidet | * Varsler for lavt dekkmonster bak. | |

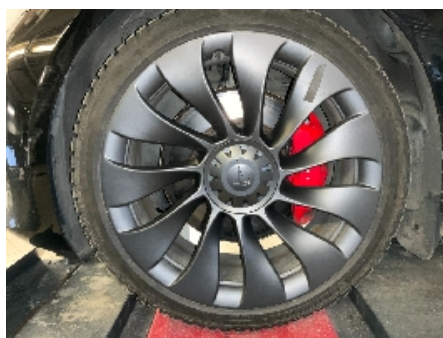
23. Felg

| Ref.Id | Repareres | Resultat | Beskrivelse |
|---|---|---|---|
| 31.8 | Felg | Vesentlig ripe / hakk inn til grunnmaterialet: | Høyre bak, Høyre foran |

| Ref.Id | Opplysning | Resultat | Beskrivelse |
|---|---|---|---|
| 31.10 | Felg | Ripe/slitasje på felg | Venstre foran |

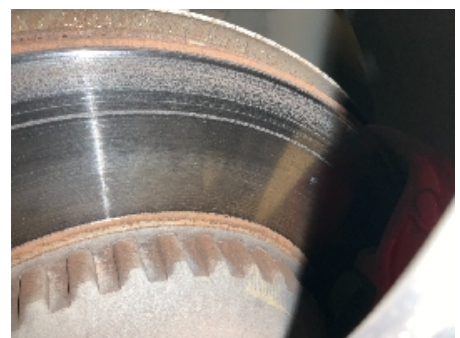
24. Bremseskiver

| Ref.Id | Opplysning | Resultat | Beskrivelse |
|---|---|---|---|
| 5.16 | Bremseskiver | Overflaterust eller mindre enn 25% av overflaten rustet | Begge sider foran |

| Ref.Id | Punkt | Fråse | Måleverdi |
|---|---|---|---|
| 5.1 | Bremseskiver | | Ikke mulig å måle uten demontering |

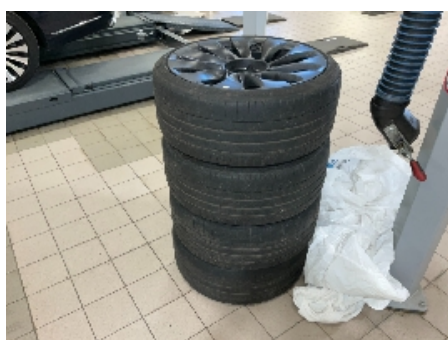
**34. Ekstra hjulsett**

| Ref.Id | Repareres | Resultat | Beskrivelse |
|---|---|---|---|
| 32.23 | Ekstra hjulsett | Vesentlig ripe(r) inn til grunnmaterialet på felg: | 2 felger |

| Ref.Id | Opplysning | Resultat | Beskrivelse |
|---|---|---|---|
| 32.32 | Ekstra hjulsett | * Liten skade på 1 dekk. | |
