**KIA E-NIRO FORHJULSDRIFT**
**TESTDATO: 27.02.2025**
**KODE: 1652231**

NBF Tilstandsrapport er utarbeidet av Norges Bilbransjeforbund og Forbrukerrådet.

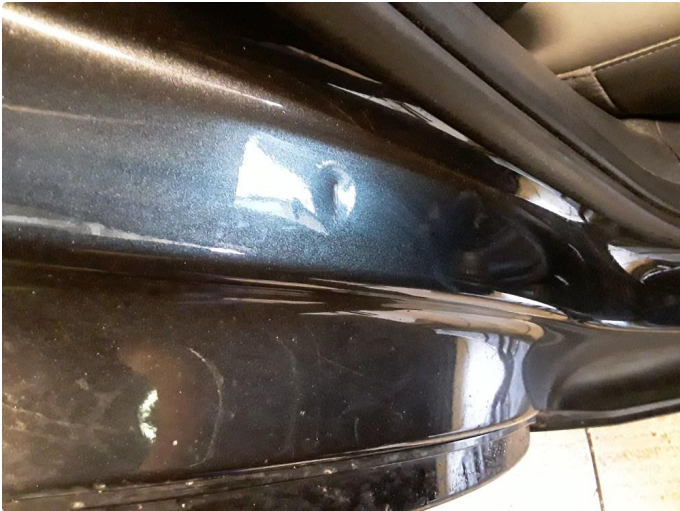
Punkt	Beskrivelse	Plassering
<b>1. EKSTERIØR</b>		
1.1 Lakk	Div. steinsprut og lakkriper.	
1.2 Døråpning	bulk(er) med lakkskade	høyre bak

1.2 Bulk(er) med lakkskade
