# NAF Bruktbiltest

**Testdato**  
25.02.2025

| <b>Modell</b> | XC90 T8 Twin Engine | <b>Motoreffekt</b> | 235 kW |
| <b>Registreringsnr.</b> | HB84278 | <b>Drivstofftype</b> | Bensin |

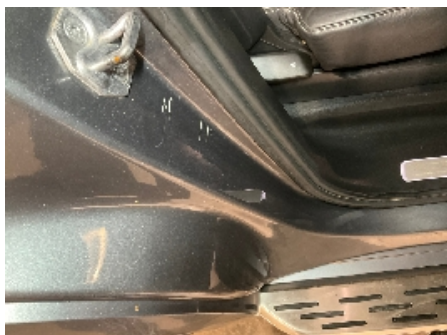
**1. Døråpning**

| Ref.Id | Repareres | Resultat | Beskrivelse |
|---|---|---|---|
| 97.1 | Døråpning | Sår eller skade: | Høyre bakdør, Venstre bakdør, Venstre fordør |

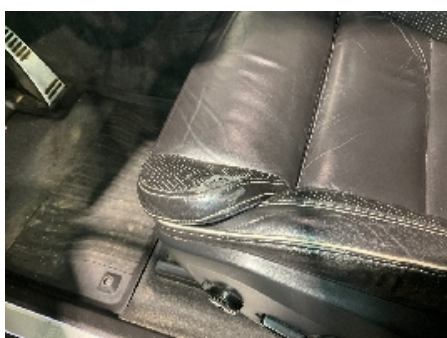
**4. Seter**

| Ref.Id | Repareres | Resultat | Beskrivelse |
|---|---|---|---|
| 98.3 | Seter | Hull/rift gjennom setetrekk: | Venstre foran |

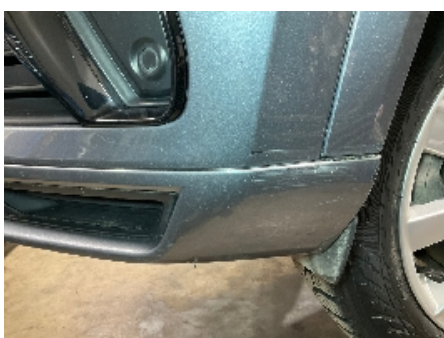
**5. Lakk / karosseri utvendig**

| Ref.Id | Repareres | Resultat | Beskrivelse |
|---|---|---|---|
| 86.2 | Lakk / karosseri utvendig | Lakkriper: | Høyre sidekanal, Venstre sidekanal, Støtfanger bak, Støtfanger foran |
| 86.3 | | Skadet: | Støtfanger bak |
| 86.5 | | Pyntelist løs, skadet eller mangler: | Venstre forskjerm |
| 86.6 | | Lakkblærer | Venstre bakdør, Venstre fordør |

| Ref.Id | Repareres | Resultat | Beskrivelse |
|---|---|---|---|
| 86.11 | | Steinsprut/lakksår | Høyre sidekanal, Venstre sidekanal, Venstre forskjerm, Venstre fordør, Støtfanger foran, Støtfanger bak |
