POLESTAR POLESTAR 2 4X4

TESTDATO: 01.07.2025

NBF Tilstandsrapport er utarbeidet av Norges Bilbransjeforbund og Forbrukerrådet.

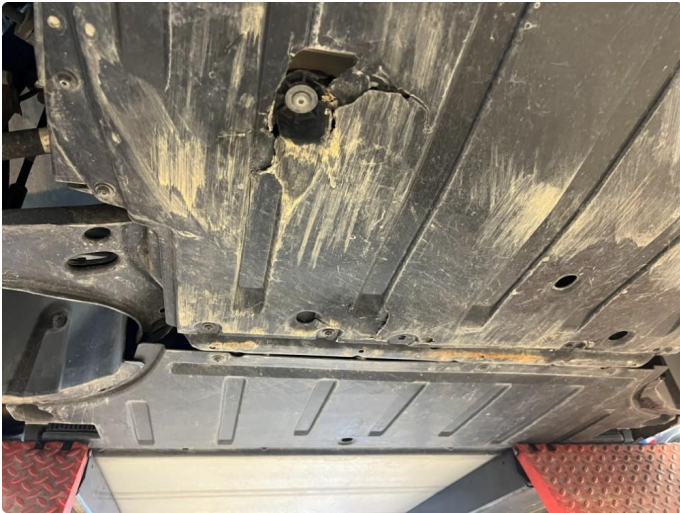
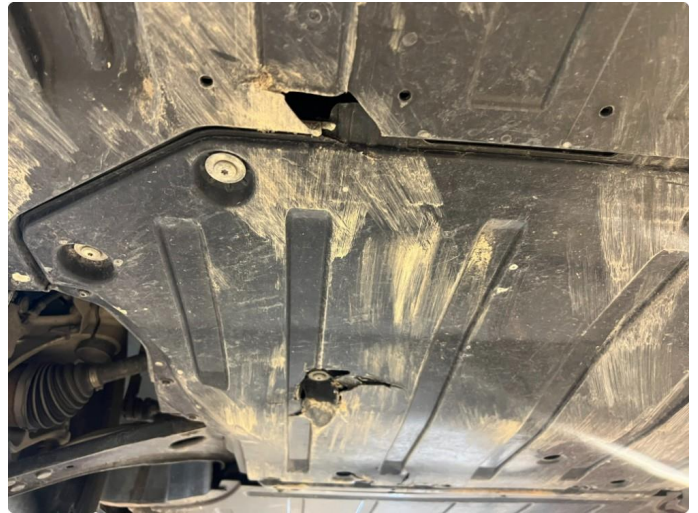
| Punkt | | Beskrivelse | Plassering |
|---|---|---|---|
| 1.1 | Under bil | beskyttelsesplate skadet | foran |

1.1 Beskyttelsesplate skadet

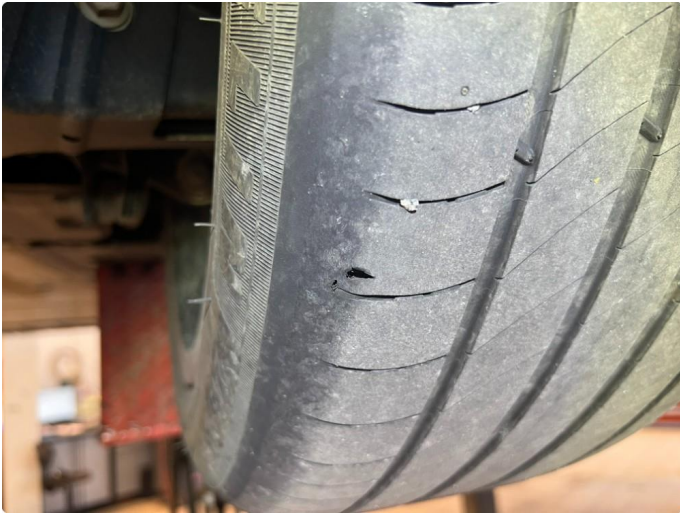
| Punkt | | Beskrivelse | Plassering |
|---|---|---|---|
| 1.2 | Dekk/Felger | skjev slitasje på sommerdekk/ nye sommerdekk | |

1.2 Skjev slitasje på sommerdekk/ nye sommerdekk
