# NAF Bruktbiltest

**Testdato**  
30.06.2025

**Bilmerke** Ford  
**Modell** Ranger  
**Type** 2AB  
**Registreringsnr.** PD75026  
**Understellsnr.** 6FPPXXMJ2PPL42797  
**Km.stand.** 17898  
**Farge** Svart  
**Karosseritype** Separat førerhus

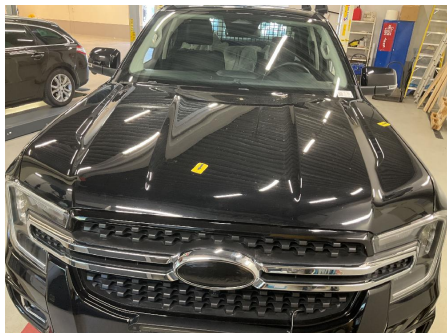
1. Lakk / karosseri utvendig

| Ref.Id | Repareres | Resultat | Beskrivelse |
|---|---|---|---|
| 86.7 | Lakk / karosseri utvendig | Lakkbærer | Tak |

| Ref.Id | Opplysning | Resultat | Beskrivelse |
|---|---|---|---|
| 86.19 | Lakk / karosseri utvendig | Småbulker: | Høyre fordør |
| 86.21 | | Steinsprut: | Panser |
| 86.35 | | * Diverse steinsprut. | |

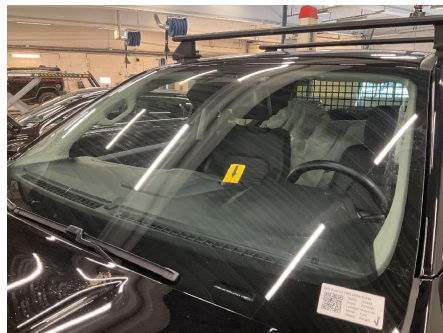
3. Frontrute

| Ref.Id | Opplysning | Resultat | Beskrivelse |
|---|---|---|---|
| 81.9 | Frontrute | Noe steinsprut | |
