NAF Bruktbiltest

Testdato
26.11.2024

Bilmerke	Volvo	Motorstørrelse	cm ³
Modell	XC40	Motoreffekt	150 kW
Type	X	Aksler i drift	2
Registreringsnr.	EE65055	Drivstofftype	Elektrisk
Understellsnr.	YV1XZEDV0P2960810	Kjøretøygruppe	101
Km.stand.	167712	Bruktimportert	Nei
Farge	Svart	Registreringsår	2022
Karosseritype	Stasjonsvogn	Registrert første gang	10.10.2022

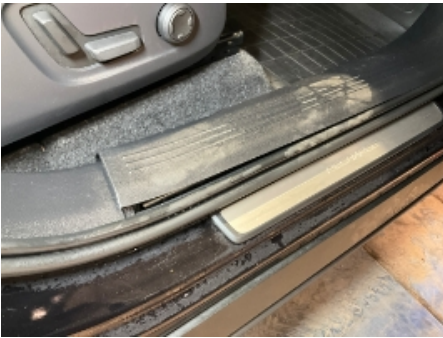
**1. Døråpning**

86.2	Lakk / karosseri utvendig	Lakkriper:	Venstre forskjerm, Støtfanger foran
97.1	Døråpning	Sår eller skade:	Høyre bakdør
97.2		Skadet deksel:	Høyre fordør

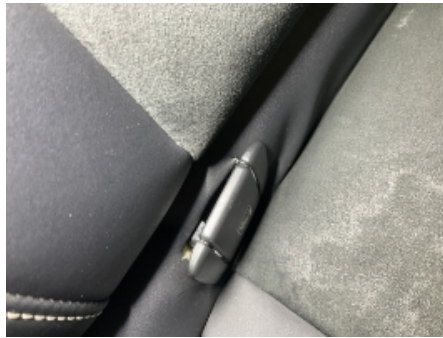
**2. Seter**

98.3	Seter	Hull/rift gjennom setetrekk:	Høyre bak
98.6		* 2 stk isofixdeksel - mangler/skadet	
101.4	Bagasjeromstildekning	Skadet innfesting:	Hattehulle
