NAF Verdivurdering

Testdato
28.04.2025

Bilmerke	Ford	Motorstørrelse	998 cm ³
Modell	FOCUS	Motoreffekt	92 kW
Type	DYB	Aksler i drift	1
Registreringsnr.	NF67272	Drivstofftype	Bensin
Understellsnr.	WF0LXXGCBLDD13877	Kjøretøygruppe	101
Km.stand.	171253	Bruktimportert	Nei
Farge	Blå	Registreringsår	2014
Karosseritype	Stasjonsvogn	Registrert første gang	08.04.2014
		Frist for neste EU kontroll	11.12.2023

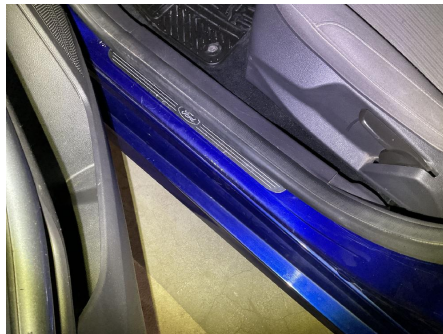
17. Døråpning

103.6	Bakluke	Lakkrust	Flekkklakkere
104.10	Døråpning	Ripe ned til grunnmaterialet, VF	Lakkere
107.1	Udefinerbare feil	Feil og mangler hvor omfang av rep. er ukjent Motor starter ikke. Ingen reaksjon ved tenning eller ved bruk av nøkkel. Ukjent årsak/tilstand. Ekstra kostnader kan forekomme grunnet ukjente skader og feil

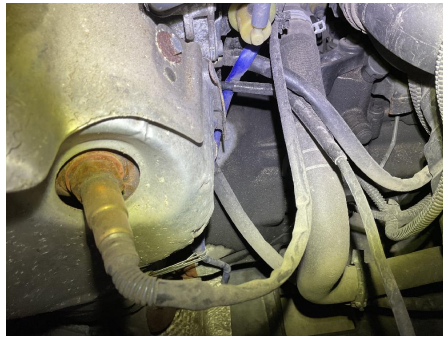
24. Utvendig tilstand motor

23.1	Utvendig tilstand motor	Oljekkasje på motor - rengjør før nærmere kontroll	
26.6	Kjølesystem	Lavt kjølevæsknivå	
29.3	Registerreim	Det foreligger ingen dokumentasjon på bytte av registerreim iht oppgitt intervall. Nærmere undersøkelse/kontroll anbefales

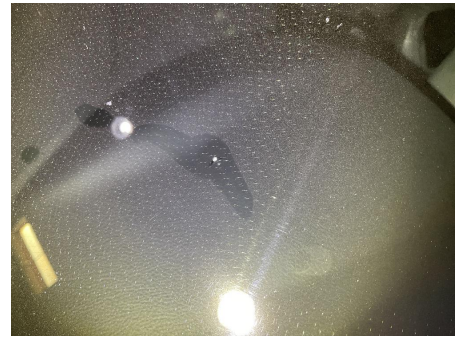
27. Frontrute

62.2	Frontrute	En eller flere steinsprutrosetter som ikke er utbedret <ul style="list-style-type: none">Reparasjonsmetode: Reparasjon	
64.15	Dør-/panseråpner	* Ingen reaksjon fra bakluke åpner

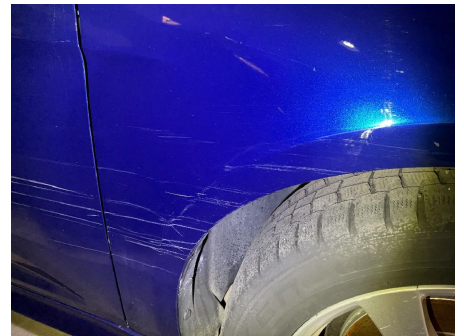
29. Karosseri generelt

70.1	Karosseri generelt	Oppstartskostnader for lakkering	
74.2	Seter	Misfarget/skittent:	Venstre foran, Høyre foran
80.5	Støtfanger bak	Ripe ned til grunnmaterialet	Flekkklakkere

Ref.Id	Opplysning	Resultat	Beskrivelse
69.10	Tilhengerfeste	Låsemekanisme er ikke funksjonsprøvd	
70.8	Karosseri generelt	* Diverse små bulker/lakk ripper	
90.14	Høyre forskjerm	Ripe som kan rubbes/poleres bort	
100.14	Panser	Lakkblærer som ikke har sår i lakkoverflaten: <ul style="list-style-type: none">• Må utredes nærmere for å avdekke eventuelle kostnader eller reklamasjon/garanti	
105.17	Lasterom	* ikke ordentlig inspisert grunnet bakluke kan ikke åpnes. Redusert inspeksjon

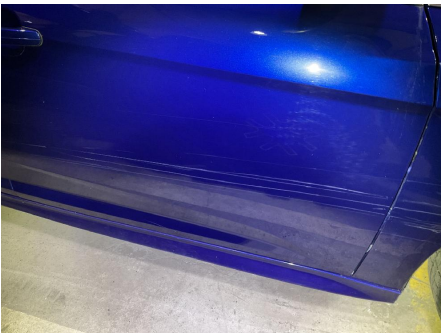
31. Høyre fordør

85.8	Venstre bakskjerm	Lakklåre med hull/sprekk	Flekkklakkere
91.4	Høyre fordør	Ripe(r) over 100mm	Flekkklakkere
94.8	Høyre bakskjerm	Lakklåre med hull/sprekk	Flekkklakkere
