# NAF Bruktbiltest

Testdato  
11.03.2025

<b>Bilmerke</b>	JAC	<b>Motorstørrelse</b>	cm <sup>3</sup>
<b>Modell</b>	ES4	<b>Motoreffekt</b>	142 kW
<b>Type</b>	ES4	<b>Aksler i drift</b>	1
<b>Registreringsnr.</b>	EE77340	<b>Drivstofftype</b>	Elektrisk
<b>Understellsnr.</b>	LJ1EEA2R2N4725958	<b>Kjøretøygruppe</b>	101
<b>Km.stand.</b>	26270	<b>Bruktimportert</b>	Nei
<b>Farge</b>	Grå	<b>Registreringsår</b>	2022
		<b>Registrert første gang</b>	23.12.2022
		<b>Frist for neste EU kontroll</b>	22.12.2026

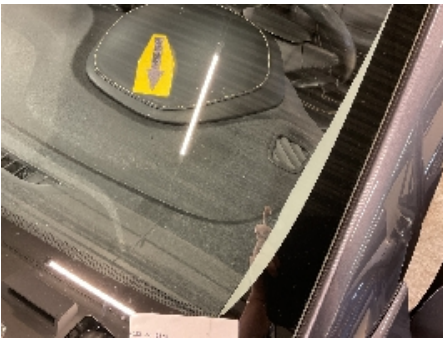
16. Frontrute

Ref.Id	Repareres	Resultat	Beskrivelse
3.5	Nøkler / Utstyr	Nøkkel/er mangler	
30.2	Kjølevæske	Lavt væskeniå	
58.5	Tilstand 12 volt batteri	Bør lade batteri	
81.4	Frontrute	Sprekk i frontrute: <ul style="list-style-type: none"><li>• Reparasjonsmetode: Skift</li></ul>	
83.14	Dør-/panseråpner	Feil med utvendig åpner:	Bakluke/-dør
