# NAF Bruktbiltest

**Testdato**  
03.02.2025

<b>Bilmerke</b>	BMW	<b>Motorstørrelse</b>	1995 cm <sup>3</sup>
<b>Modell</b>	320D XDRIVE	<b>Motoreffekt</b>	120 kW
<b>Type</b>	390X	<b>Aksler i drift</b>	2
<b>Registreringsnr.</b>	ZZ15238	<b>Drivstofftype</b>	Diesel
<b>Understellsnr.</b>	WBAUW71090A611773	<b>Kjøretøygruppe</b>	101
<b>Km.stand.</b>	227942	<b>Bruktimportert</b>	Ja
<b>Farge</b>	Grå	<b>Registreringsår</b>	2009
<b>Karosseritype</b>	Stasjonsvogn	<b>Registrert første gang</b>	20.03.2009
		<b>Frist for neste EU kontroll</b>	19.06.2021

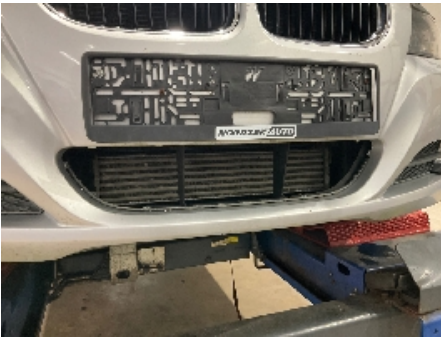
1. Lakk / karosseri utvendig

Ref.Id	Repareres	Resultat	Beskrivelse
81.8	Frontrute	* Dkor som dekker mer enn 25% på frontrute.	
83.2	Dør-/panseråpner	Feil ved panserlås.	
86.1	Lakk / karosseri utvendig	Matt lakk:	Tak
86.2		Lakkriper:	Støtfanger foran, Panser
86.3		Skadet:	Støtfanger foran
86.8		Rustangrep:	Bakluke
86.11		Steinsprut/lakksår	Støtfanger bak, Panser, Høyre fordør, Venstre sidekanal, Høyre sidekanal
86.12		Mangelfull kvalitet på replakking:	Tak, Bakluke, Panser
86.13		Lakkslipp/flassing	Støtfanger foran
92.1	Luftdyse kupé	Luftdyse skadet:	Midten bak
98.2	Seter	Misfarget/skittent:	Midten bak, Venstre foran, Venstre bak, Høyre bak, Høyre foran
101.3	Bagasjeromstildekning	Mangler:	Rollo
102.2	Laste-/bagasjerom	Skader i deksler/panel/vegger/gulv

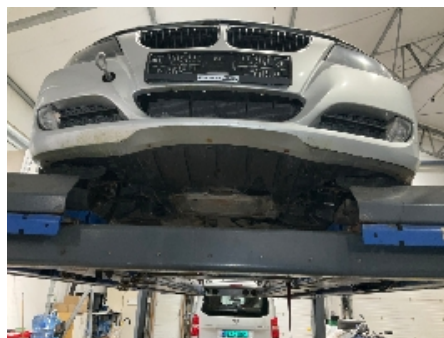
4. Lakk / karosseri utvendig

86.19		Bulk(er)	Høyre sidekanal, Høyre forskjerm
86.20		Steinsprut:	Hele karosseriet
86.21		Små lakkbærer:	Høyre bakdør
86.24		Rustangrep:	Høyre bakskjerm

Ref.Id	Opplysning	Resultat	Beskrivelse
86.25		Rusthull:	Venstre forskjerm
86.30		Bilen har noe penselflekking av steinsprut/riper i lakk	
86.33		Bilen er delvis omlakkert:	Høyre bakskjerm, Venstre bakskjerm, Høyre bakdør, Høyre fordør, Venstre forskjerm, Høyre forskjerm, Venstre fordør, Panser, Tak, Venstre bakdør, Bakluke
87.11	Utvendig speil	Ripe i speilhus:	Høyre, Venstre
88.12	Underside	Rustangrep i vognbunn / understell	Midten bak, Venstre bak, Høyre bak
96.4	Dørtrekk	Liten skade i dørtrekk:	Høyre fordør
96.5		Skittent/misfarget dørtrekk	Venstre fordør
97.5	Døråpning	Sår eller skade:	Høyre fordør, Venstre fordør
97.7		Rust:	Venstre fordør
