NAF Bruktbiltest

Testdato
25.03.2025

Bilmerke	Nissan	Motorstørrelse	cm ³
Modell	e-NV200	Motoreffekt	80 kW
Type	ME0N	Aksler i drift	1
Registreringsnr.	EV56552	Drivstofftype	Elektrisk
Understellsnr.	VSKYAAME0U0609842	Kjøretøygruppe	315
Km.stand.	31492	Bruktimportert	Nei
Farge	Rød	Registreringsår	2019
Karosseritype	Integrert førerhus	Registrert første gang	21.05.2019
		Frist for neste EU kontroll	21.05.2025

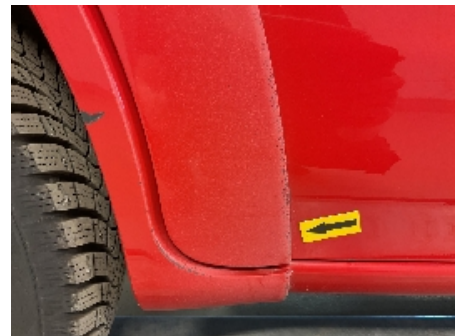
21. Lakk / karosseri utvendig

Ref.Id	Repareres	Resultat	Beskrivelse
3.6	Nøkler / Utstyr	Nøkkel/er virker ikke	
4.4	Service/ Dokum.	Det er ikke avmerket noen servicer i serviceheftet	
47.3	Elektrisk vindusheis	Elektrisk vindusheis, feil funksjon/virkning	Venstre fordør
58.5	Tilstand 12 volt batteri	Bør lade batteri	
62.2	Ladekabel elbil/hybrid	Ladekabel mangler	
86.3	Lakk / karosseri utvendig	Skadet:	Støtfanger bak, Venstre sidekanal
86.11		Steinsprut/lakksår	Venstre bakdør, Høyre bakdør, Venstre bakskjerm, Høyre bakskjerm
