**VOLVO V90 4X4**
**TESTDATO: 14.04.2025**
**KODE: 1691299**

NBF Tilstandsrapport er utarbeidet av Norges Bilbransjeforbund og Forbrukerrådet.

**OPPSUMMERT STATUS PÅ KJØRETØY**

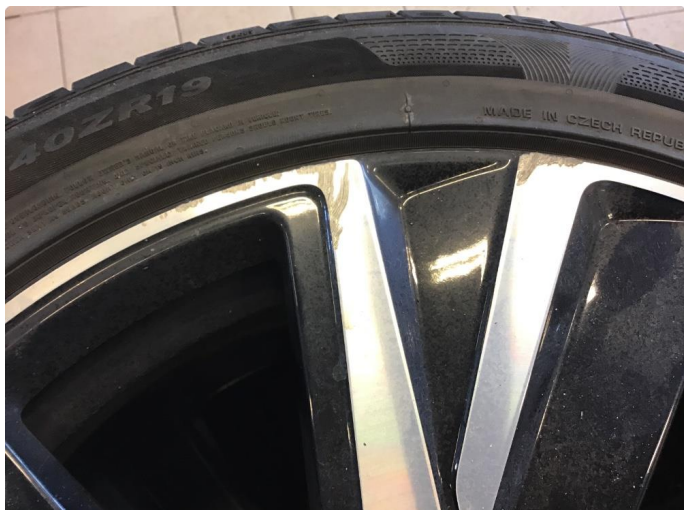
| Punkt | Beskrivelse | Plassering |
|---|---|---|
| 1.1 Dekk/Felger | kantkjørt felg | |

1.1 Kantkjørt felg

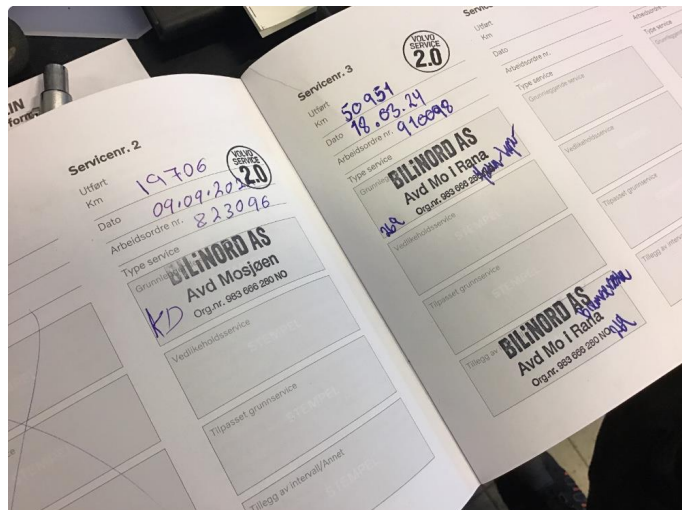
| Punkt | Beskrivelse | Plassering |
|---|---|---|
| 2.1 Opplysninger | dokumentert service, se bilde | |

2.1 Dokumentert service, se bilde
