HYUNDAI IONIQ ELECTRIC FORHJULSDRIFT

TESTDATO: 16.07.2025

CHASSISNR: KMH851JFMU075340

NBF Tilstandsrapport er utarbeidet av Norges Bilbransjeforbund og Forbrukerrådet.

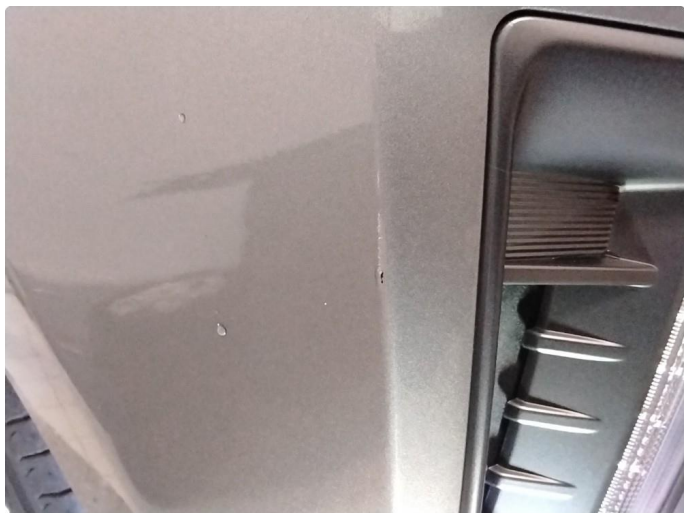
| Punkt | | Beskrivelse | Plassering |
|---|---|---|---|
| 1.1 | Støtfanger | Liten stripe i plastikk. | |

1.1 Liten stripe i plastikk.

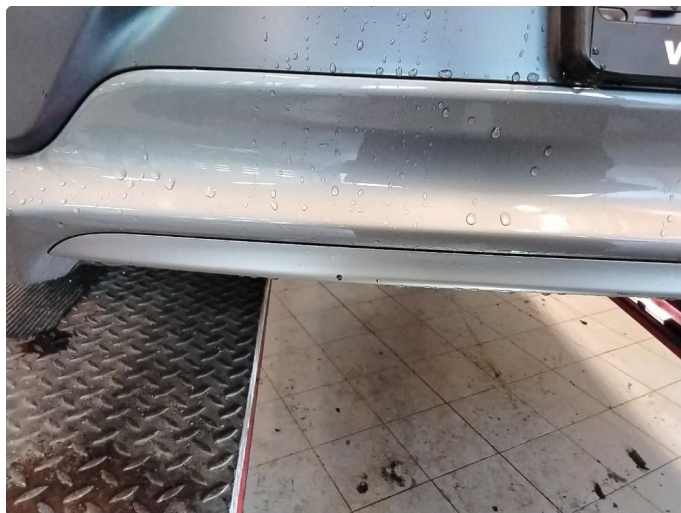
| Punkt | | Beskrivelse | Plassering |
|---|---|---|---|
| 1.2 | Støtfanger | Liten hakk i plastikk | |

1.2 Liten hakk i plastikk

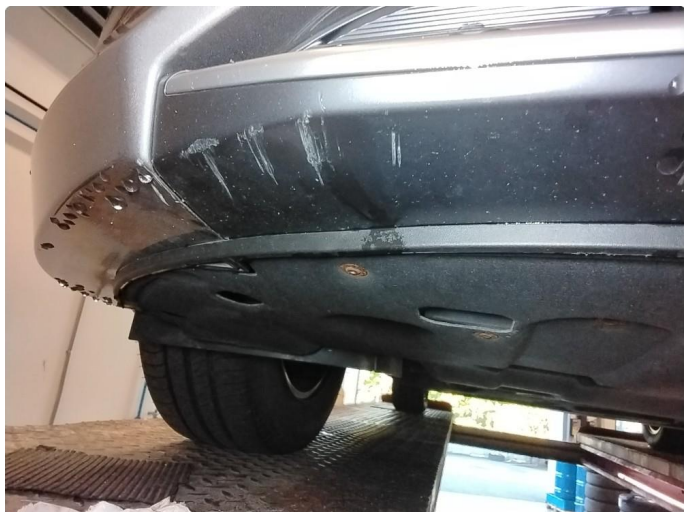
| Punkt | | Beskrivelse | Plassering |
|---|---|---|---|
| 1.3 | Støtfanger | Striper i plastikk under støtfanger fremme. | |

1.3 Striper i plastikk under støtfanger fremme.
