# NAF Bruktbiltest

**Testdato**  
27.06.2025

| <b>Bilmerke</b> | Toyota | <b>Motorstørrelse</b> | 1499 cm <sup>3</sup> |
| <b>Modell</b> | Proace City | <b>Motoreffekt</b> | 96 kW |

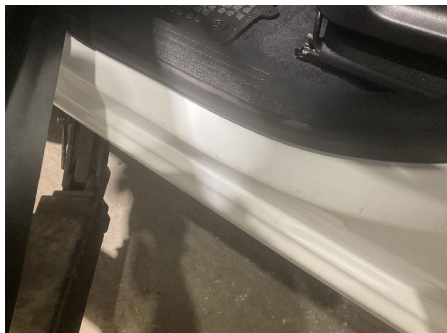
**1. Døråpning**

| Ref.Id | Repareres | Resultat | Beskrivelse |
|---|---|---|---|
| 97.1 | Døråpning | Sår eller skade: | Venstre fordør |

| Ref.Id | Opplysning | Resultat | Beskrivelse |
|---|---|---|---|
| 97.5 | Døråpning | Sår eller skade: | Høyre fordør |

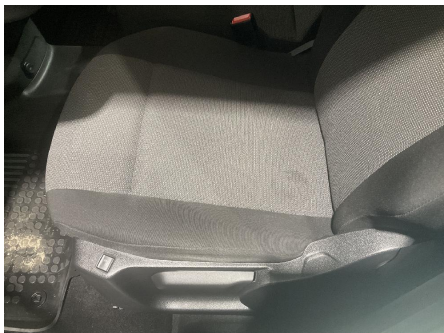
**2. Seter**

| Ref.Id | Repareres | Resultat | Beskrivelse |
|---|---|---|---|
| 98.2 | Seter | Misfarget/skittent: | Venstre foran |

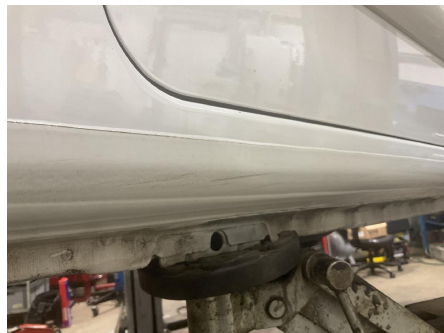
**3. Lakk / karosseri utvendig**

| Ref.Id | Repareres | Resultat | Beskrivelse |
|---|---|---|---|
| 86.3 | Lakk / karosseri utvendig | Lakkriper: | Høyre sidekanal |
| 86.12 | | Steinsprut/lakksår | Venstre bakdør |

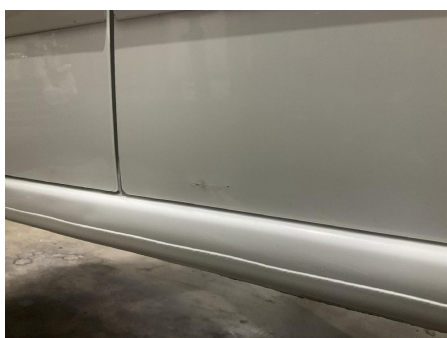
**4. Lakk / karosseri utvendig**

| Ref.Id | Opplysning | Resultat | Beskrivelse |
|---|---|---|---|
| 86.21 | | Steinsprut: | Venstre forskjerm, Høyre forskjerm, Støtfanger foran, Panser, Bakluke, Venstre fordør, Høyre fordør, Høyre bakdør |
| 86.25 | | Rustangrep: | Venstre bakdør |

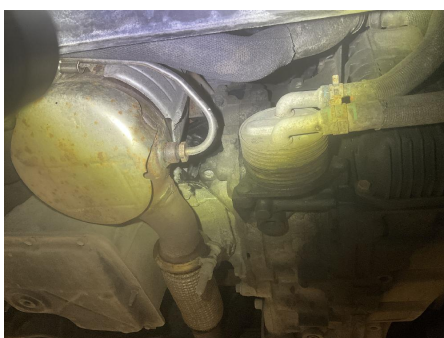
**5. Utvendig tilstand motor**

| Ref.Id | Repareres | Resultat | Beskrivelse |
|---|---|---|---|
| 28.1 | Utvendig tilstand motor | Oljelekkasje på motor - rengjør før nærmere kontroll | |
