# NAF Bruktbiltest

**Testdato**  
18.08.2025

| <b>Modell</b> | TRANSIT COURIER | <b>Motoreffekt</b> | 55 kW |
| <b>Registreringsnr.</b> | HJ95811 | <b>Drivstofftype</b> | Diesel |

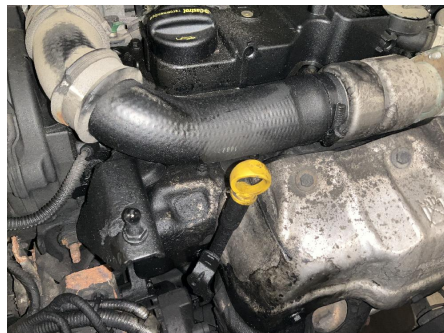
**3. Utvendig tilstand motor**

| Ref.Id | Repareres | Resultat | Beskrivelse |
|---|---|---|---|
| 28.1 | Utvendig tilstand motor | Oljelekkasje på motor - rengjør før nærmere kontroll | |

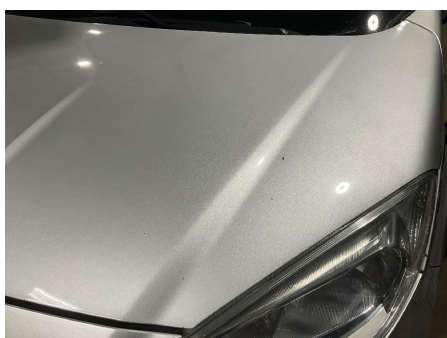
**4. Panser**

| Ref.Id | Repareres | Resultat | Beskrivelse |
|---|---|---|---|
| 86.12 | | Steinsprut/lakksår | Panser, Støtfanger foran |

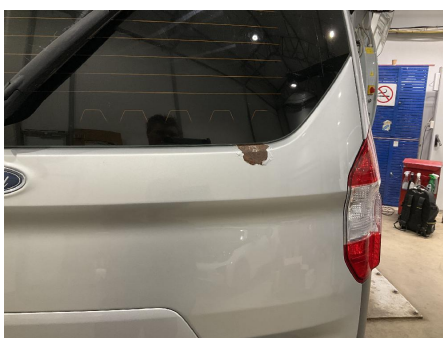
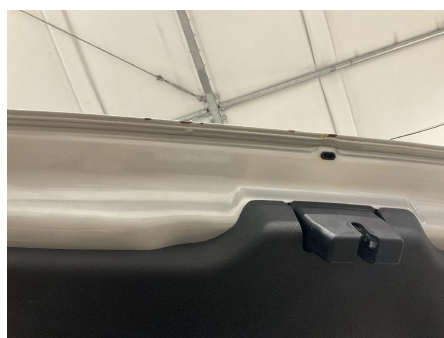
**5. Bakluke**

| Ref.Id | Repareres | Resultat | Beskrivelse |
|---|---|---|---|
| 86.9 | | Rustangrep: | Bakluke, Venstre fordør, Høyre fordør, Venstre bakskjerm, Høyre bakskjerm |

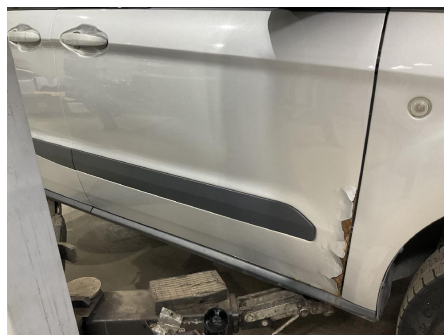
**9. Høyre fordør**

| Ref.Id | Repareres | Resultat | Beskrivelse |
|---|---|---|---|
| 86.1 | Lakk / karosseri utvendig | Bulk (er): | Venstre bakdør, Høyre bakdør, Venstre fordør, Høyre fordør |

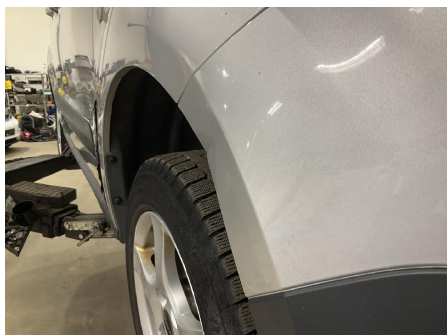
**10. Støtfanger foran**

| Ref.Id | Repareres | Resultat | Beskrivelse |
|---|---|---|---|
| 86.4 | | Skadet: | Støtfanger foran |

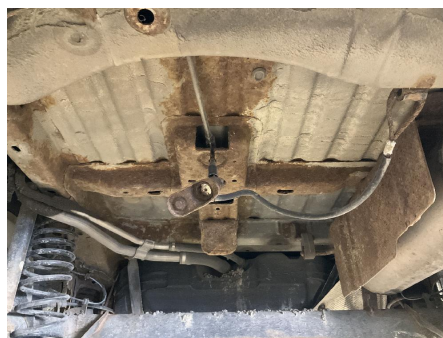
15. Reservehjul /  
dekkreparasjonssett

| Ref.Id | Repareres | Resultat | Beskrivelse |
|---|---|---|---|
| 69.3 | Reservehjul / dekkreparasjonsett | Feil ved reservehjulsholder | |
| 69.4 | | Reservehjul mangler | |
