# NAF Bruktbiltest

**Testdato**  
19.06.2025

| <b>Bilmerke</b> | Volkswagen | <b>Motorstørrelse</b> | 1598 cm <sup>3</sup> |
| <b>Modell</b> | GOLF PLUS | <b>Motoreffekt</b> | 77 kW |

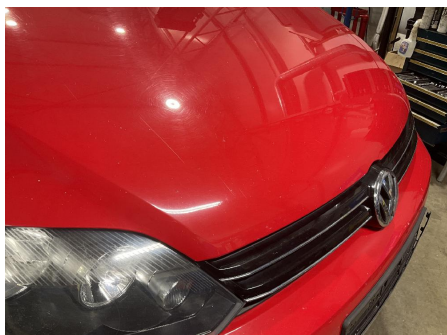
**1. Lakk / karosseri utvendig**

| Ref.Id | Repareres | Resultat | Beskrivelse |
|---|---|---|---|
| 86.3 | Lakk / karosseri utvendig | Lakkriper: | Støtfanger bak, Tak,<br>Panser, Støtfanger foran |
| 86.4 | | Skadet: | Bakluke, Venstre fordør,<br>Venstre forskjerm, Høyre<br>bakskjerm, Høyre sidekanal |
| 86.10 | | Rust/rusthull: | Bakluke |
| 86.12 | | Steinsprut/lakksår | Støtfanger bak, Høyre<br>forskjerm |
| 86.13 | | Mangelfull kvalitet på replakkering: | Høyre bakskjerm, Venstre<br>bakskjerm, Høyre fordør,<br>Høyre forskjerm, Venstre<br>fordør, Venstre forskjerm |
| 86.14 | | Lakkslipp/flassing | Støtfanger bak |
| 86.15 | | Mangelfull oppretting/tilpasning | Venstre sidekanal |

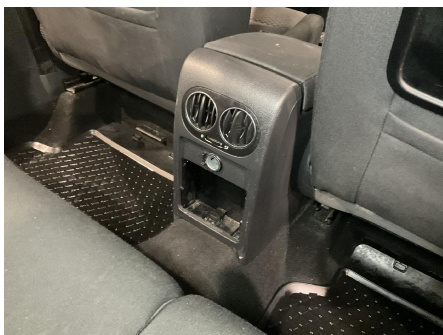
**2. Dashbord / midtkonsoll**

| Ref.Id | Repareres | Resultat | Beskrivelse |
|---|---|---|---|
| 91.2 | Dashbord / midtkonsoll | Manglende/løse deler eller deksler: | Midtkonsoll |

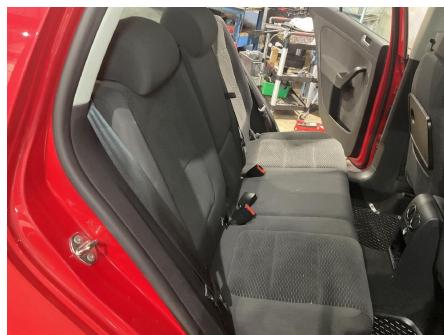
**3. Seter**

| Ref.Id | Repareres | Resultat | Beskrivelse |
|---|---|---|---|
| 98.2 | Seter | Misfarget/skittent: | Midten bak, Høyre foran,<br>Høyre bak, Venstre bak,<br>Venstre foran |

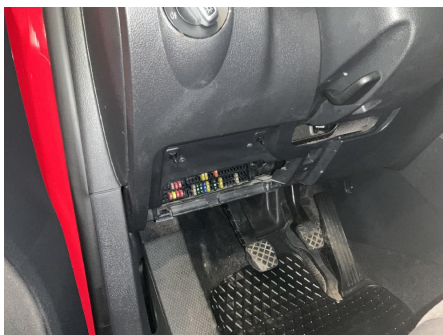
**8. Interiør generelt**

| Ref.Id | Repareres | Resultat | Beskrivelse |
|---|---|---|---|
| 103.3 | Interiør generelt | Manglende/løse/skadet deler eller deksler: | Venstre foran |

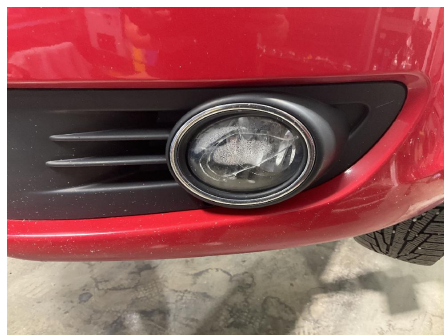
**9. Lys**

| Ref.Id | Repareres | Resultat | Beskrivelse |
|---|---|---|---|
| 17.11 | Lys | Skadet lyktelass: | Venstre tåkelys |
| 17.27 | | * Lysbryter - skadet/sprekt plast | |

| Ref.Id | Opplysning | Resultat | Beskrivelse |
|---|---|---|---|
| 17.29 | Lys | Kraketert lykteglass | Høyre baklys, Venstre<br>baklys, Høyre nærlys,<br>Venstre nærlys |
| 17.32 | | * Venstre blinlykt i speil og begge frontlykter<br>- riper/matte lykteglass | |

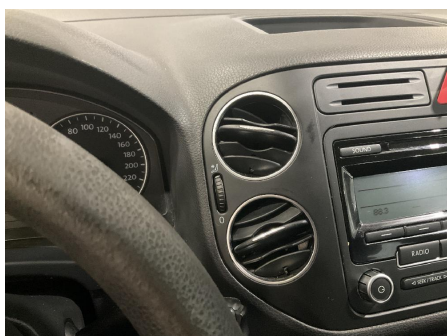
19. Luftdyse kupé

| Ref.Id | Repareres | Resultat | Beskrivelse |
|---|---|---|---|
| 92.1 | Luftdyse kupé | Luftdyse skadet: | Midten foran |
