VOLKSWAGEN TRANSPORTER 150 HK AUTOMAT 4X4

TESTDATO: 13.05.2025

NBF Tilstandsrapport er utarbeidet av Norges Bilbransjeforbund og Forbrukerrådet.

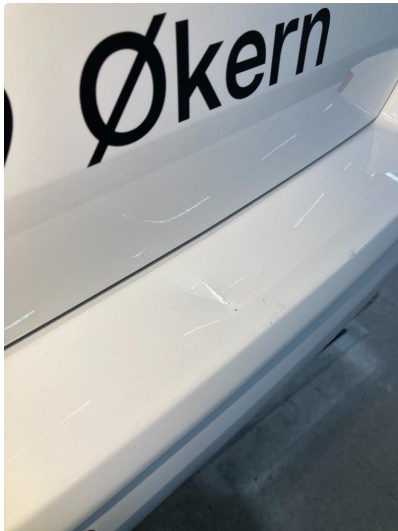
| Punkt | | Beskrivelse | Plassering |
|---|---|---|---|
| 1.1 | Støtfanger | Liten sprekk og noen merker i støtfanger bak. Har blitt penslet med lakk. | |

1.1 Liten sprekk og noen merker i støtfanger bak. Har blitt penslet med lakk.

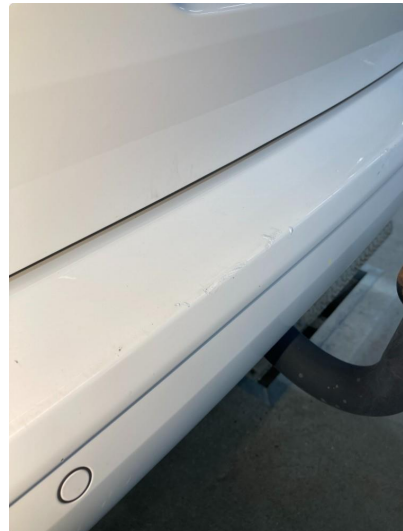
1.1 Liten sprekk og noen merker i støtfanger bak. Har blitt penslet med lakk.

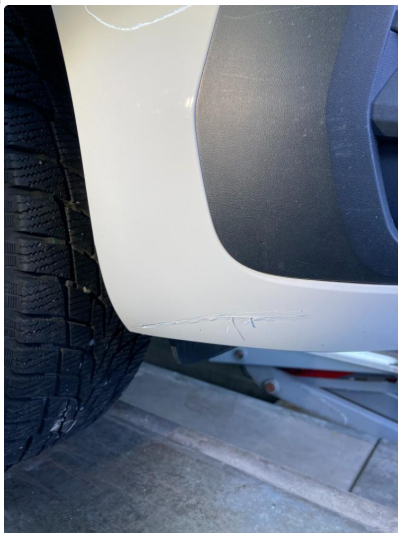
| Punkt | | Beskrivelse | Plassering |
|---|---|---|---|
| 1.2 | Støtfanger | Ripe på høyre støtfangerhjørne foran. Har blitt penslet med lakk. | |

1.2 Ripe på høyre støtfangerhjørne foran. Har blitt penslet med lakk.

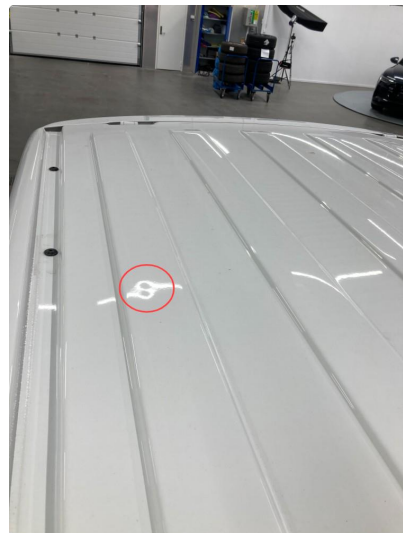
| Punkt | | Beskrivelse | Plassering |
|---|---|---|---|
| 1.3 | Tak | Noen småbulker på tak. | |

1.3 Noen småbulker på tak.

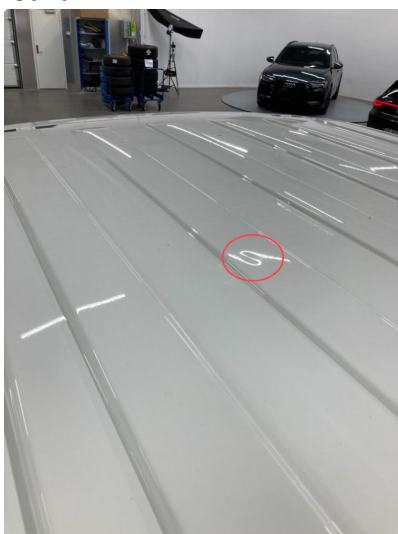
1.3 Noen småbulker på tak.
