# NAF Bruktbiltest

**Testdato**  
04.07.2025

| <b>Bilmerke</b> | BMW | <b>Motorstørrelse</b> | 1995 cm <sup>3</sup> |
| <b>Modell</b> | 118D | <b>Motoreffekt</b> | 90 kW |

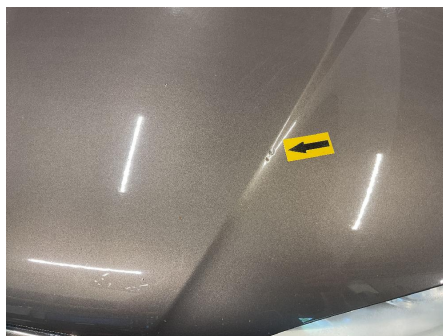
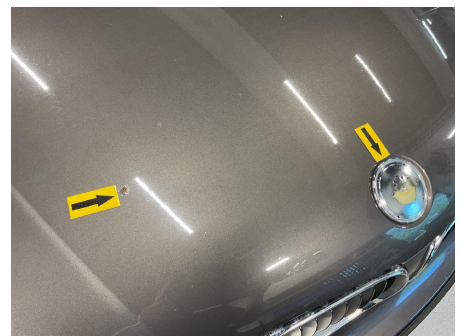
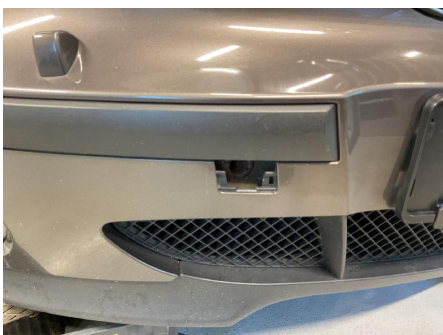
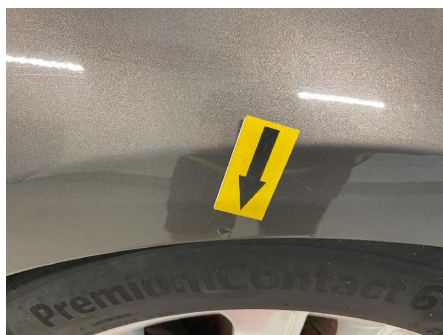
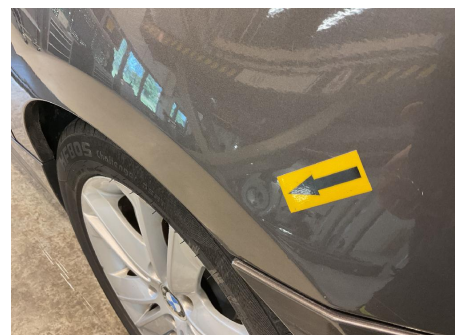
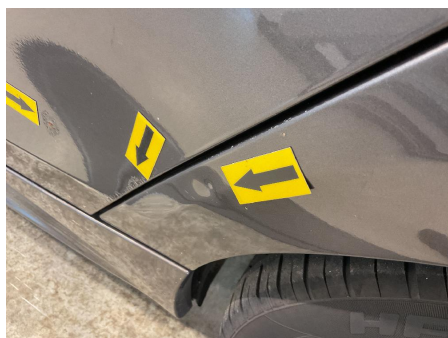
20. Lakk / karosseri utvendig

| Ref.Id | Repareres | Resultat | Beskrivelse |
|---|---|---|---|
| 86.1 | Lakk / karosseri utvendig | Bulk (er): | Venstre bakskjerm |
| 86.6 | | Pyntelist løs, skadet eller mangler: | Høyre fordør |
| 86.7 | | Lakkblerer | Venstre forskjerm, Høyre forskjerm, Venstre bakdør |
| 86.8 | | Rust / korrosjon i innvendig kant: | Venstre bakdør, Høyre fordør |
| 86.9 | | Rustangrep: | Panser |

| Ref.Id | Opplysning | Resultat | Beskrivelse |
|---|---|---|---|
| 86.18 | Lakk / karosseri utvendig | Diverse småbulker/lakkriper | |

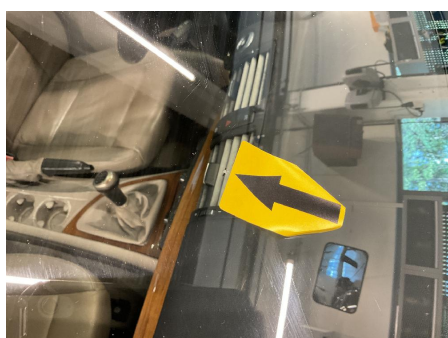
28. Frontrute

| Ref.Id | Repareres | Resultat | Beskrivelse |
|---|---|---|---|
| 81.2 | Frontrute | En eller flere steinsprutrosetter som ikke er utbedret<br>• Reparasjonsmetode: Reparasjon | |

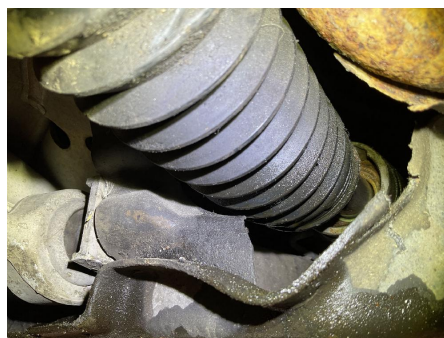
**39. Styresnekke, tannstang**

| Ref.Id | Repareres | Resultat | Beskrivelse |
|---|---|---|---|
| 72.2 | Styresnekke, tannstang | Ulyd/slag | |
| 72.3 | | Defekt tannstangmansjett: | Høyre side |
| 72.5 | | Oljelekkasje, tannstang: | Høyre side |

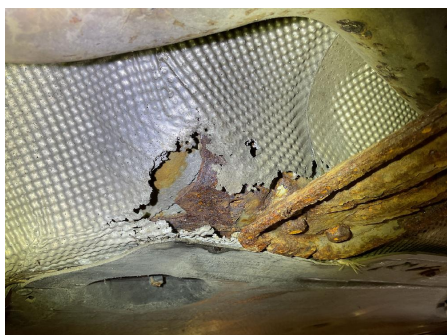
**40. Eksosanlegg**

| Ref.Id | Repareres | Resultat | Beskrivelse |
|---|---|---|---|
| 33.6 | Eksosanlegg | Løst varmedeksel: | Midtre eksosrør |

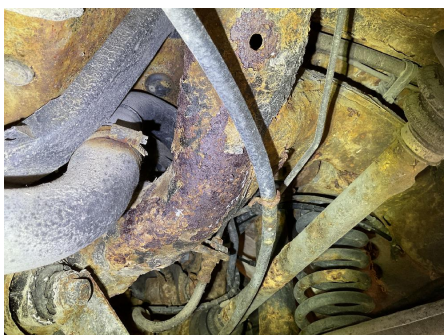
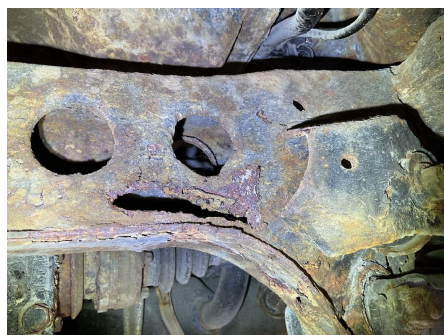
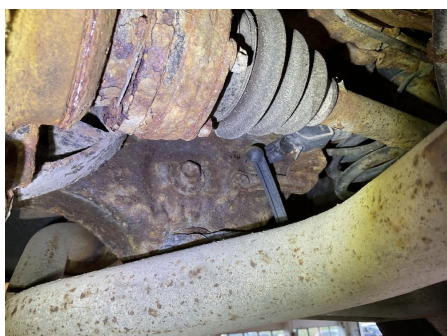
**41. Travers**

| Ref.Id | Repareres | Resultat | Beskrivelse |
|---|---|---|---|
| 80.6 | Travers | Rustskade i travers: | Midten bak |
| 80.7 | | * Rusthull i travers MB | |

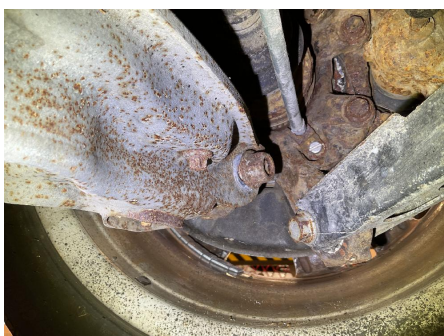
**44. Opphengs- / bærearmer  
bakaksel**

| Ref.Id | Repareres | Resultat | Beskrivelse |
|---|---|---|---|
| 79.7 | Opphengs- / bærearmer bakaksel | * Ikke tilstrekkelig festet til aksel, Venstre, Bakre, Nedre | |

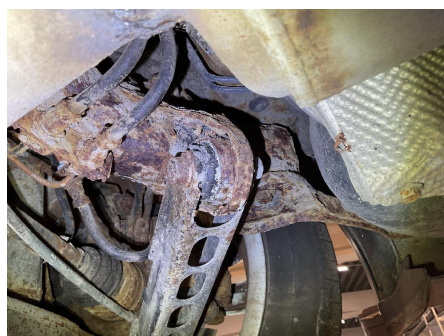
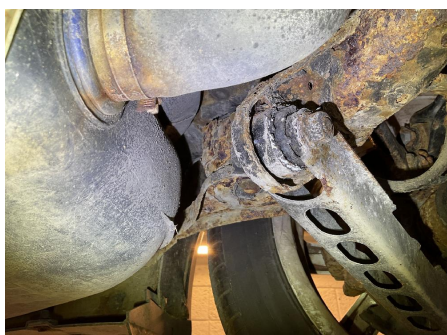
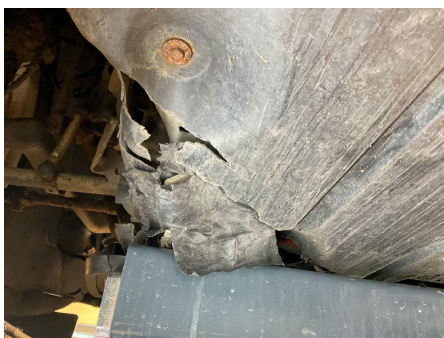
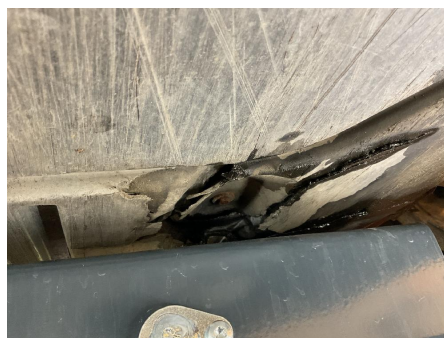
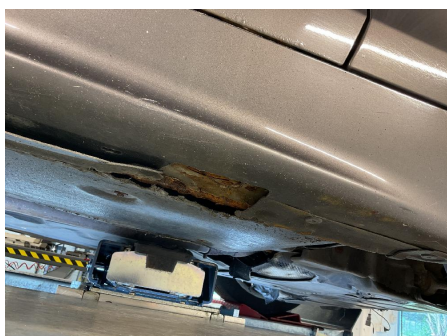
**45. Underside**

| Ref.Id | Repareres | Resultat | Beskrivelse |
|---|---|---|---|
| 88.2 | Underside | Skadet/løst plastdeksel: | Midten foran |
| 88.7 | | Skade på jekkfeste: | Fremre del av høyre sidekanal |

| Ref.Id | Opplysning | Resultat | Beskrivelse |
|---|---|---|---|
| 88.12 | Underside | Rustangrep i vognbunn / understell | |

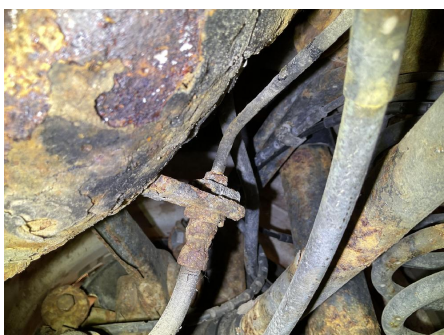
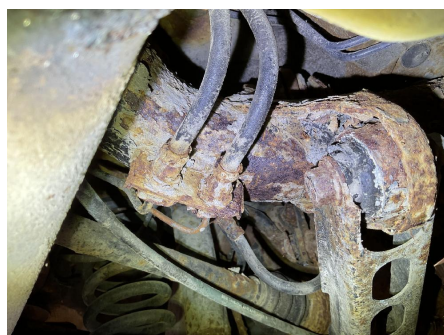
**47. Bremserør**

| Ref.Id | Opplysning | Resultat | Beskrivelse |
|---|---|---|---|
| 12.7 | Bremserør | Rust på bremserør, bør rengjøres og rustbeskyttes | |

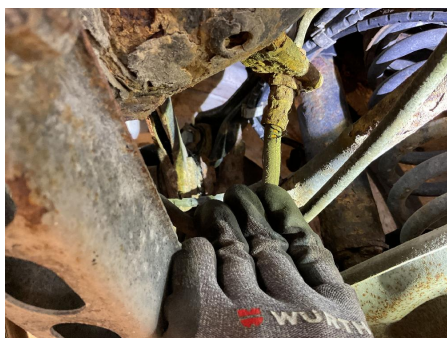
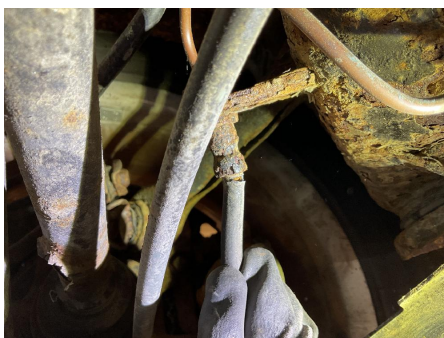
**49. Bremseslanger**

| Ref.Id | Repareres | Resultat | Beskrivelse |
|---|---|---|---|
| 13.3 | Bremseslanger | Sprekker i bremseslange / corden er synlig | Venstre bak, Høyre bak |

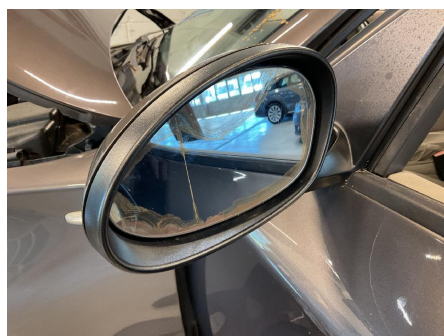
**57. Utvendig speil**

| Ref.Id | Repareres | Resultat | Beskrivelse |
|---|---|---|---|
| 87.2 | Utvendig speil | Skade på speilglass: | Venstre side |
