Tilstandsrapport

Boligbygg med flere boenheter

Novikveien 101 C, 8802 SANDNESSJØEN

Befaringsdato: 10.02.2025

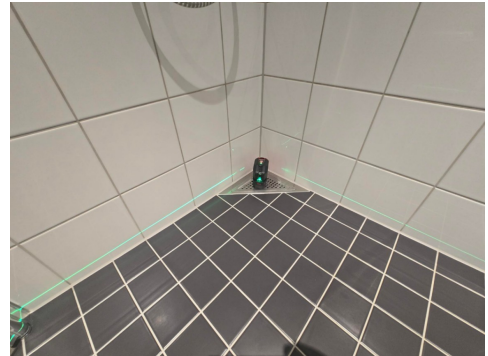
Takstmannen har brukt laser for å finne ut om det er fall mot sluk. Det er tilfredsstillende fall på gulvet. Det er målt ca. 15 mm høydeforskjell på gulv fra sluk til gulv.

Bildet viser at jeg har brukt laser for å sjekke fall forhold på bade gulvet. Laser høyden er 45mm ved laser.

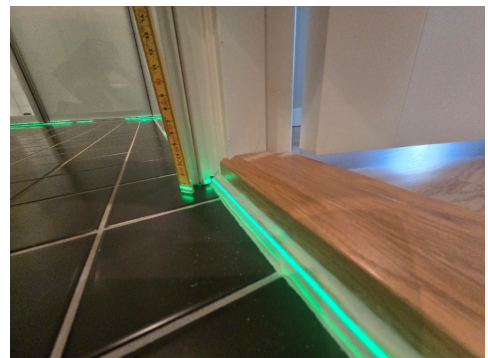
Bildet viser at laser høyden er ca 10mm tatt ved døråpning. tilfredsstillende fall forhold på bade gulvet.

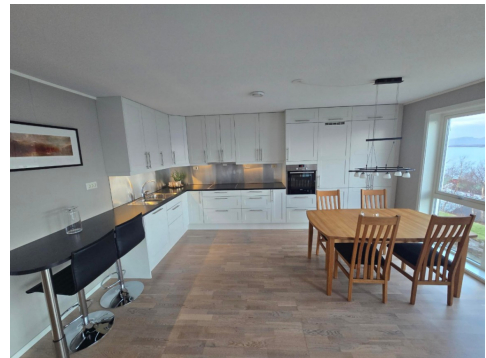
Platetopp og steikovn.

Ved befaringen fremstår kjøkkeninnredningen i normalt vedlikeholdt stand, uten synlige skader eller vesentlige slitasjetegn. For å opprettholde kvalitet og levetid anbefales jevnlig rengjøring og vedlikehold av fronter, benkeplater og hvitevarer.
