SKODA OCTAVIA SCOUT 200 HK AUTOMAT 4X4

TESTDATO: 13.01.2025

NBF Tilstandsrapport er utarbeidet av Norges Bilbransjeforbund og Forbrukerrådet.

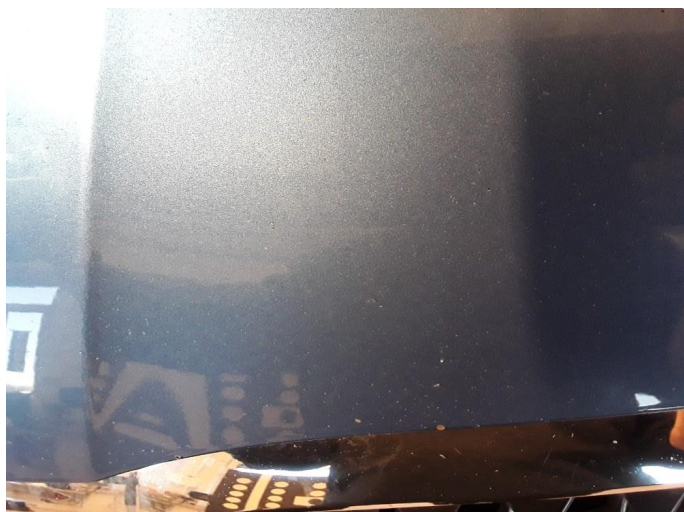
| Punkt | | Beskrivelse | Plassering |
|---|---|---|---|
| 1.2 | Panser | Noe steinsprut. | |

1.2 Noe steinsprut.

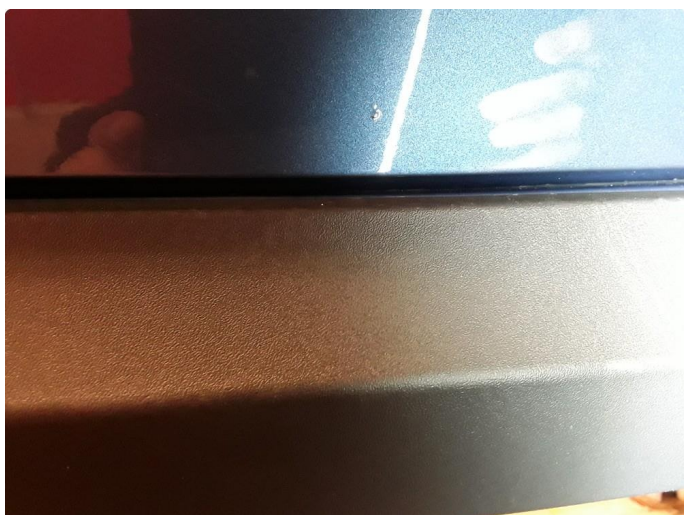
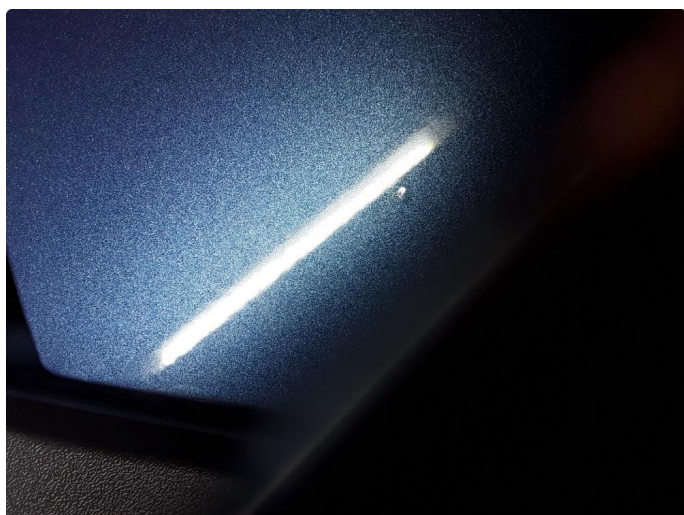
| Punkt | | Beskrivelse | Plassering |
|---|---|---|---|
| 1.3 | Dører | Steinsprut med korrosjon. | venstre bak |

1.3 Steinsprut med korrosjon.

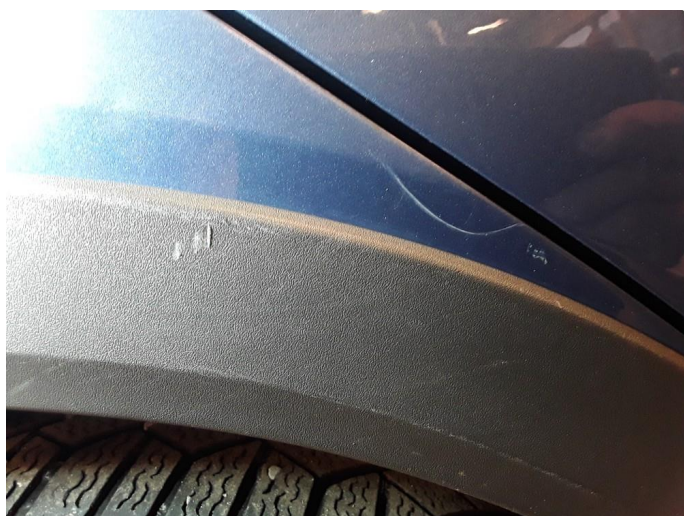
| Punkt | | Beskrivelse | Plassering |
|---|---|---|---|
| 1.5 | Skjermer | Liten ripe. | høyre bak |

1.5 Liten ripe.

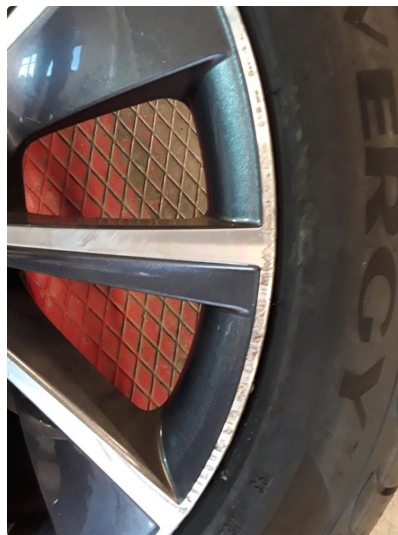
| Punkt | | Beskrivelse | Plassering |
|---|---|---|---|
| 1.6 | Dekk/Felger | 2 noe kantkjørte sommerfelger. | |

1.6 2 noe kantkjørte sommerfelger.

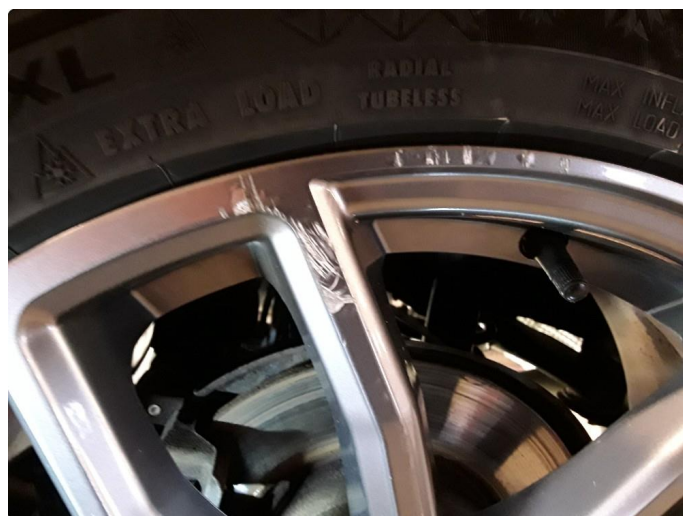
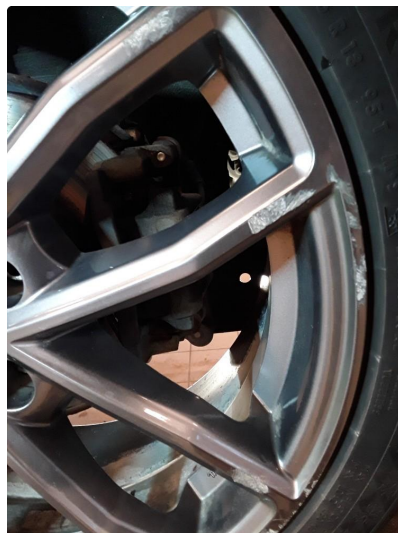
| Punkt | | Beskrivelse | Plassering |
|---|---|---|---|
| 1.7 | Dekk/Felger | 4 noe kantkjørte vinterfelger. | |

1.7 4 noe kantkjørte vinterfelger.
