NAF Bruktbiltest

Testdato
03.02.2025

Bilmerke	BMW	Motorstørrelse	1995 cm ³
Modell	X5 xDRIVE25d	Motoreffekt	160 kW
Type	X5	Aksler i drift	2
Registreringsnr.	BS***35	Drivstofftype	Diesel
Understellsnr.	WBAKS2*****9497	Kjøretøygruppe	101
Km.stand.	121902	Bruktimportert	Nei
Farge	Svart	Registreringsår	2014
Karosseritype	Stasjonsvogn	Registrert første gang	21.02.2014
		Frist for neste EU kontroll	30.05.2026

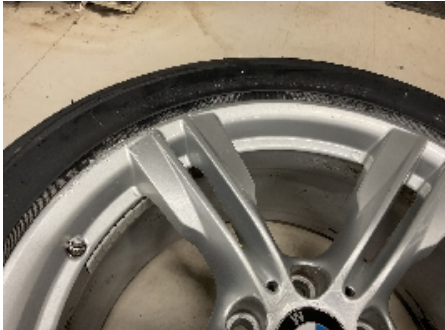
**7. Ekstra hjulsett**

Ref.Id	Repareres	Resultat	Beskrivelse
67.15	Ekstra hjulsett	Vesentlig oksidering på felg:	1 felg, 2 felger, 3 felger
86.11	Lakk / karosseri utvendig	Steinsprut/lakksår	Støtfanger bak
