NAF Bruktbiltest

Bilmerke	Toyota	Motorstørrelse	1798 cm ³
Modell	Auris	Motoreffekt	73 kW
Type	HE15U(a)	Aksler i drift	1
Registreringsnr.	SV45058	Drivstofftype	Bensin
Understellsnr.	SB1ZS3JEX0E047251	Kjøretøygruppe	101
Km.stand.	143324	Bruktimportert	Nei
Farge	Beige	Registreringsår	2013
Karosseritype	Flerbruksbil	Registrert første gang	14.10.2013
		Frist for neste EU kontroll	04.06.2026

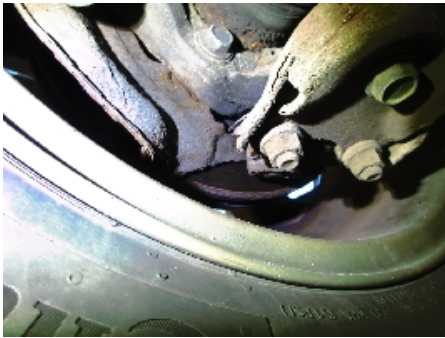
1. Bremseskiver

6.12	Bremseskiver	Stor rustskade på bremseskjold:	Venstre foran
8.2	Parkeringsbrems	Svak bremsevirkning:	Venstre, Høyre
8.6		For stor dødgang	
23.1	Full systemskann	Det finnes feilkoder, se rapport

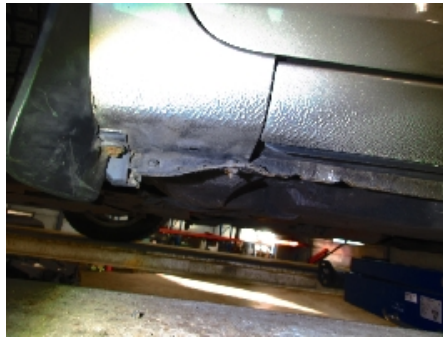
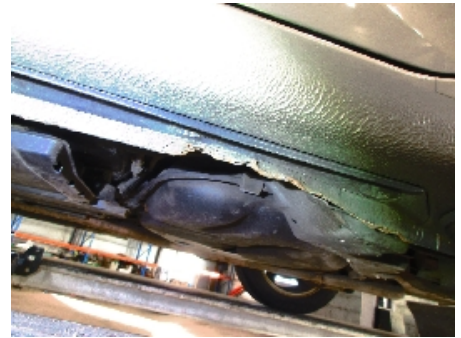
2. Venstre kanal

88.7	Underside	Skade på jekkfeste:	Fremre del av venstre sidekanal, Bakre del av venstre sidekanal, Bakre del av høyre sidekanal

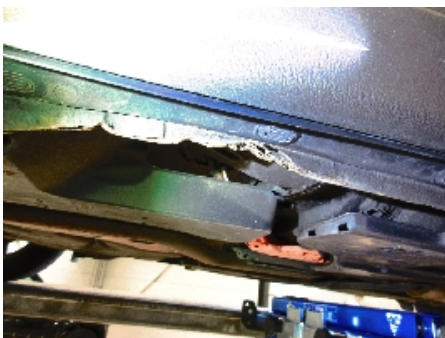
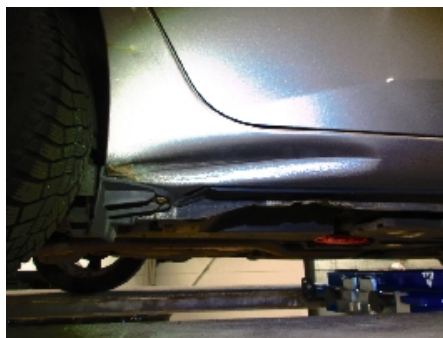
4. Høyre kanal

86.3		Skadet:	Høyre sidekanal
86.8		Rustangrep:	Venstre bakskjerm
86.11		Steinsprut/lakksår	Panser, Tak, Støtfanger bak
87.7	Utvendig speil	Innfelling av speil virker ikke:	Venstre side

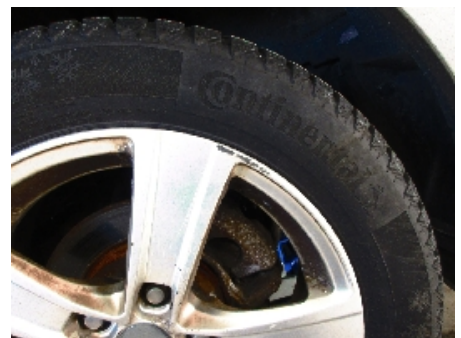
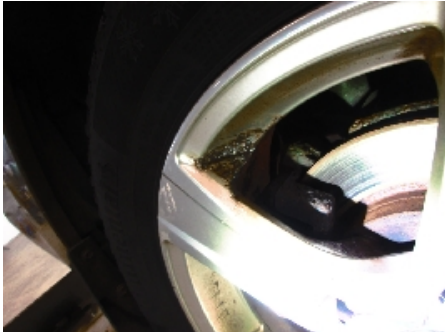
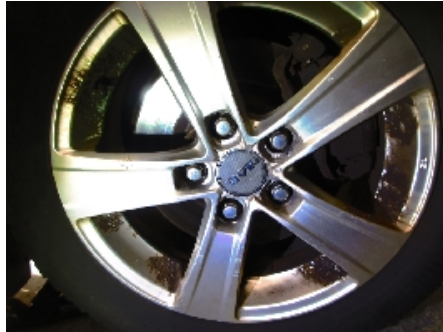
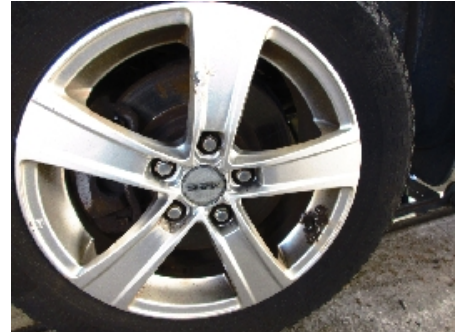
6. Felg

53.1	Sentrallås	Fjernbetjening virker ikke	på 1 av 2 nøkler
66.7	Felg	Vesentlig oksidering/rust	Venstre bak, Høyre foran, Venstre foran, Høyre bak
66.8		Vesentlig ripe / hakk inn til grunnmaterialet:	Venstre bak

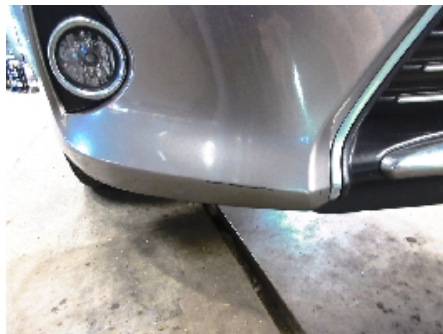
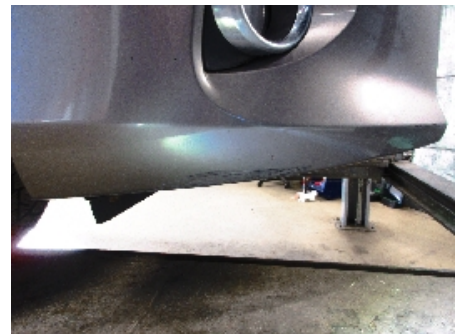
11. Støtfanger foran

67.17	Ekstra hjulsett	Ekstra hjulsett mangler	
69.6	Reservehjul / dekkreparasjonssett	Dekkreparasjonssett, holdbarhetsdato har utløpt	
86.2	Lakk / karosseri utvendig	Lakkriper:	Støtfanger foran, Høyre fordør, Høyre bakskjerm, Støtfanger bak
