VOLVO XC60 4X4

TESTDATO: 19.06.2025

NBF Tilstandsrapport er utarbeidet av Norges Bilbransjeforbund og Forbrukerrådet.

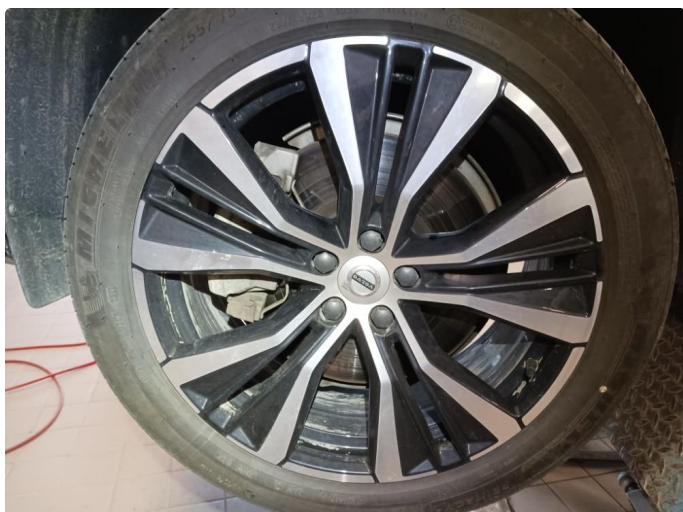
| Punkt | Beskrivelse | Plassering |
|---|---|---|
| 1.1 Dekk/Felger | Lite merke i en felg. Mindre en 25mm. | venstre foran |

1.1 Lite merke i en felg. Mindre en 25mm.

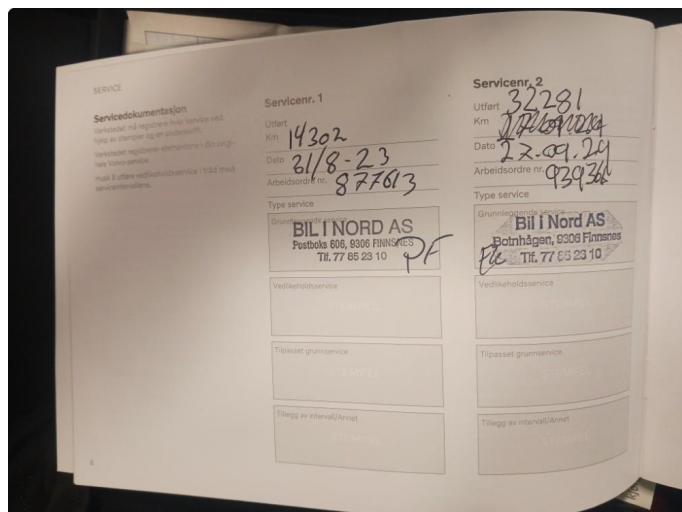
| Punkt | Beskrivelse | Plassering |
|---|---|---|
| 3.1 Opplysninger | Dokumentert service, se bilde | alle |

3.1 Dokumentert service, se bilde
