NAF Bruktbiltest

Testdato
02.04.2025

Bilmerke	Skoda	Motorstørrelse	cm ³
Modell	ENYAQ 80X	Motoreffekt	80 kW
Type	NY	Aksler i drift	2
Registreringsnr.	EH14636	Drivstofftype	Elektrisk
Understellsnr.	TMBLE9NY4PF066740	Kjøretøygruppe	101
Km.stand.	50160	Bruktimportert	Nei
Farge	Grå	Registreringsår	2023
Karosseritype	Stasjonsvogn	Registrert første gang	28.07.2023
		Frist for neste EU kontroll	27.07.2027

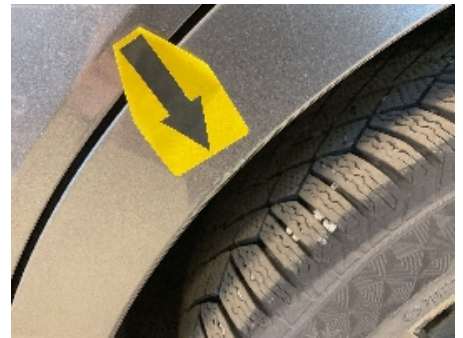
18. Lakk / karosseri utvendig

Ref.Id	Repareres	Resultat	Beskrivelse
23.1	Full systemskann	Det finnes feilkoder, se rapport	
50.5	Varmeapparat / klimaanlegg (AC)	Svak kjølevirkning	
86.2	Lakk / karosseri utvendig	Lakkriper:	Venstre bakskjerm
86.11		Steinsprut/lakksår	Støtfanger bak

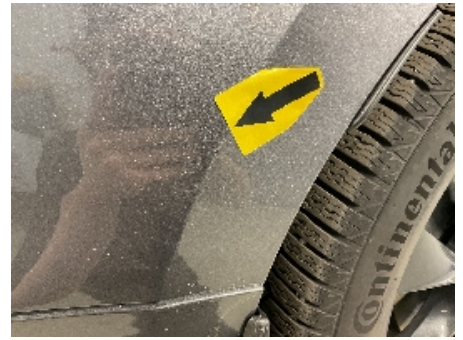
27. Lakk / karosseri utvendig

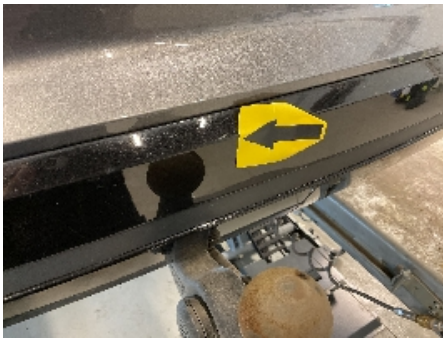
28. Lakk / karosseri utvendig
