NAF Bruktbiltest

Testdato
10.02.2025

Bilmerke	Volvo	Motorstørrelse	2400 cm ³
Modell	XC60	Motoreffekt	120 kW
Type	D	Aksler i drift	2
Registreringsnr.	BR87438	Drivstofftype	Diesel
Understellsnr.	YV1DZ8046A2080508	Kjøretøygruppe	101
Km.stand.	178953	Bruktimportert	Nei
Farge	Svart	Registreringsår	2009
Karosseritype	Stasjonsvogn	Registrert første gang	10.11.2009
		Frist for neste EU kontroll	30.10.2025

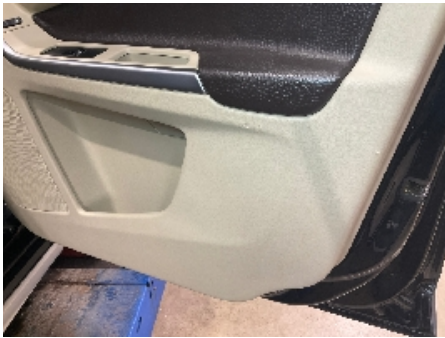
1. Dørtrekk

96.1	Dørtrekk	Hull/rift/flenge i dørtrekk:	Høyre bakdør, Høyre fordør, Venstre fordør
98.3	Seter	Hull/rift gjennom setetrekk:	Venstre foran
101.3	Bagasjeromstildekning	Mangler:	Rollo

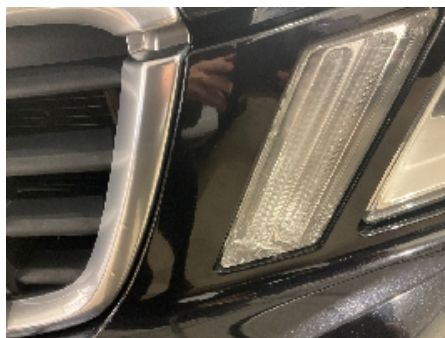
5. Lys

Ref.Id	Repareres	Resultat	Beskrivelse
17.12	Lys	Krakerert lykteglass	Venstre parklys, Høyre parklys
17.13		Matte/slitte glass:	Venstre nærlys, Høyre nærlys

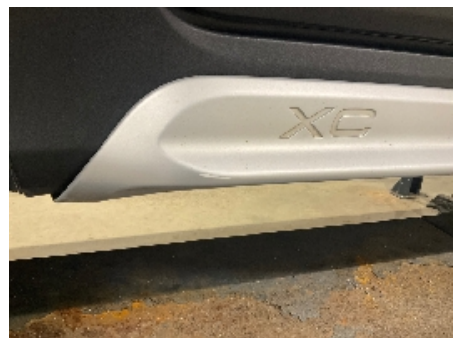
6. Lakk / karosseri utvendig

81.2	Frontrute	En eller flere steinsprutrosetter som ikke er utbedret • Reparasjonsmetode: Reparasjon	
84.6	Lås	* Elektrisk bakluke - virker ikke.	
86.11	Lakk / karosseri utvendig	Steinsprut/lakksår	Høyre sidekanal, Støtfanger bak

86.16	Lakk / karosseri utvendig	Lakkriper:	Høyre sidekanal, Støtfanger bak, Venstre bakskjerm, Venstre bakdør, Høyre fordør, Høyre bakskjerm, Høyre bakdør, Venstre fordør

86.17		Diverse småbulker/lakkriper	
86.18		Småbulker:	Høyre bakskjerm
86.19		Bulk(er)	Tak
86.20		Steinsprut:	Hele karosseriet
86.24		Rustangrep:	Tak, Venstre bakskjerm, Venstre bakdør, Høyre bakskjerm
