NAF Bruktbiltest

Testdato
14.03.2025

Bilmerke	Mercedes-Benz	Motorstørrelse	2143 cm ³
Modell	E 220 CDI	Motoreffekt	125 kW
Type	212	Aksler i drift	1
Registreringsnr.	BS83052	Drivstofftype	Diesel
Understellsnr.	WDD2120021A925607	Kjøretøygruppe	101
Km.stand.	313092	Bruktimportert	Nei
Farge	Svart	Registreringsår	2013
Karosseritype	Sedan	Registrert første gang	11.12.2013
		Frist for neste EU kontroll	27.02.2025

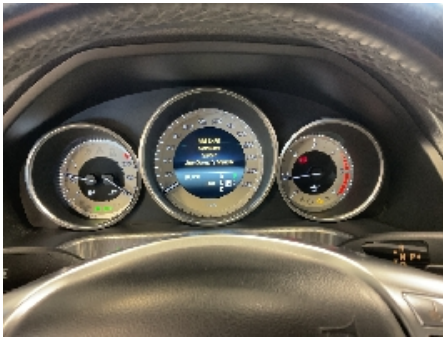
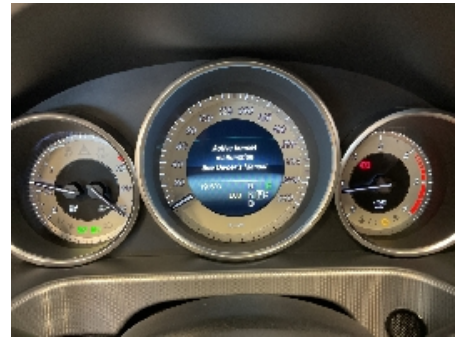
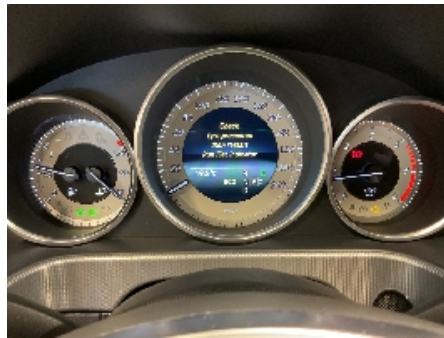
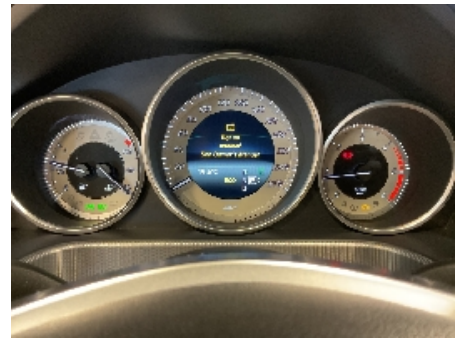
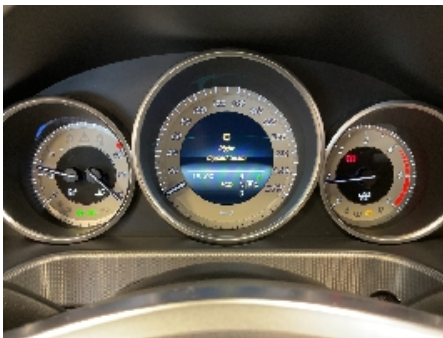
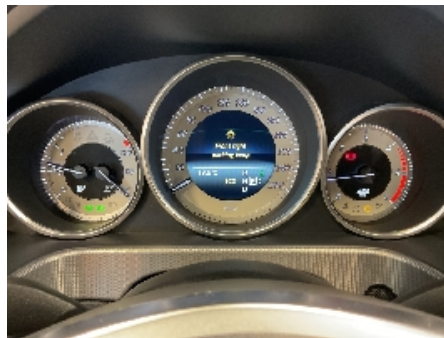
21.3	Varsellamper	Varsellampe for SRS (airbag) lyser	
21.7		Varsellampe for bremsesystemet lyser	
22.2	Varsellamper utvidet	Varsellampe for TPMS (Dekktrykk) lyser

22.3		Varsellampe for OBD (Motorlampe) lyser	
22.8		* Varsellampe for kjølevæske lyser	
27.1	Motor virkemåte	Banke-/ulyder i motor	
28.1	Utvendig tilstand motor	Oljlekkasje på motor - rengjør før nærmere kontroll

13. Varsellamper utvidet

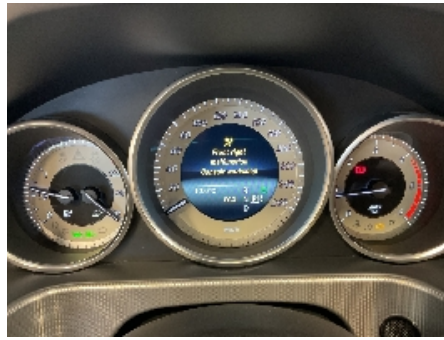
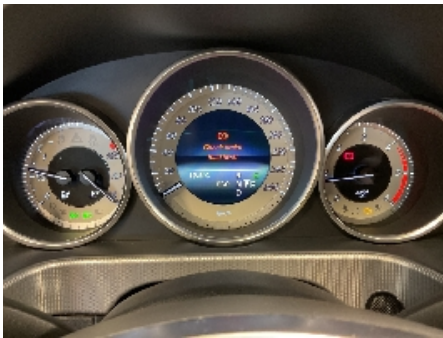
14. Varsellamper

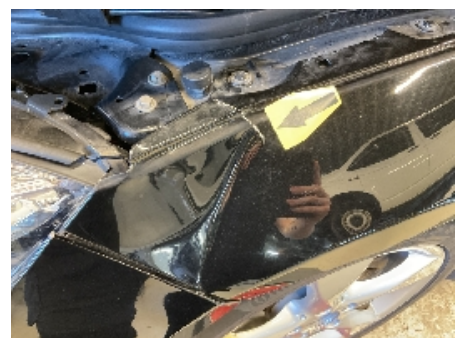
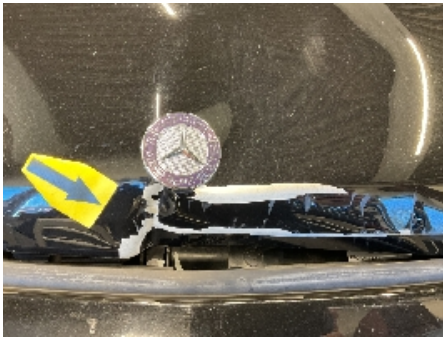
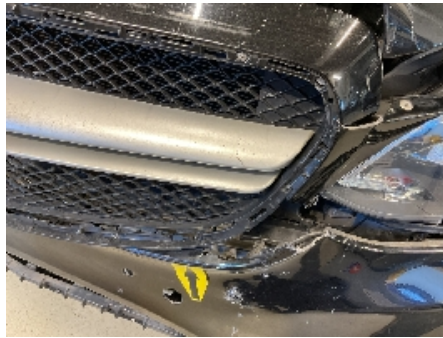
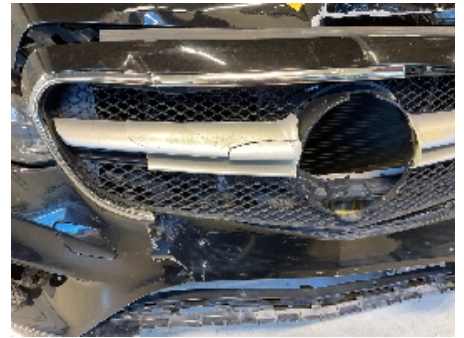
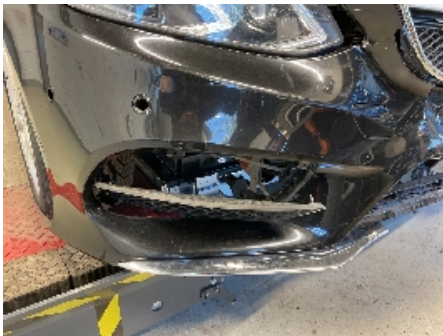
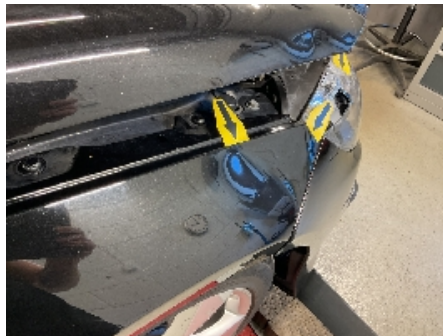
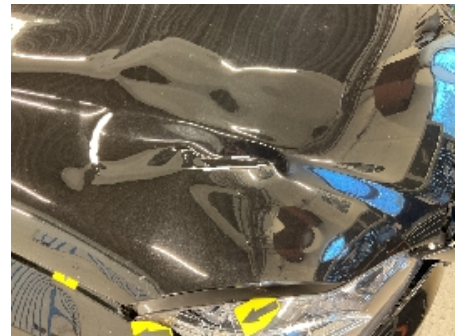
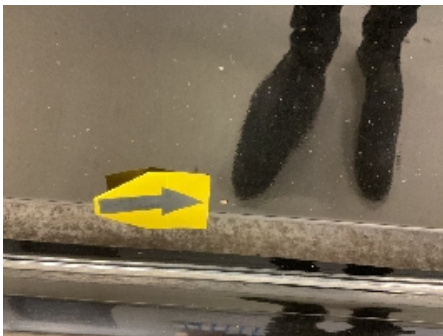
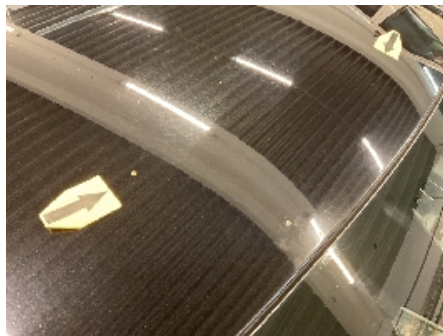
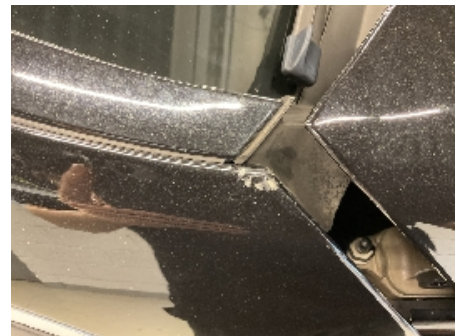
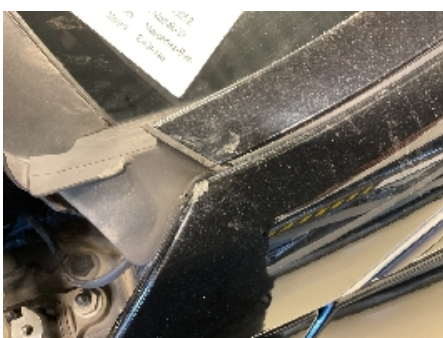
86.3	Lakk / karosseri utvendig	Skadet:	Venstre forskjerm, Høyre forskjerm, Støtfanger foran, Panser
86.11		Steinsprut/lakksår	Tak, Høyre fordør, Venstre A-stolpe, Høyre A-stolpe

24. Lakk / karosseri utvendig

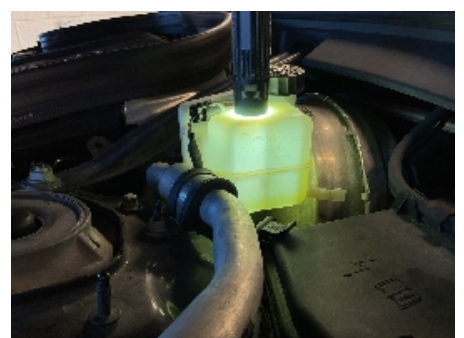
4.8	Service/ Dokum.	Frist for EU kontroll er overskredet	
10.1	Bremsevæsknivå	Lavt bremsevæsknivå	
12.2	Bremserør	Lekkasje på bremsørør	Venstre foran
17.16	Lys	Skadet lykt:	Venstre nærlys, Høyre nærlys

36. Bremsevæsketilnivå

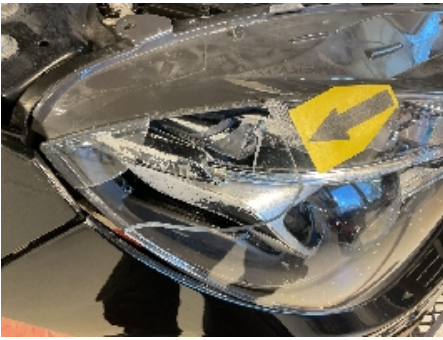
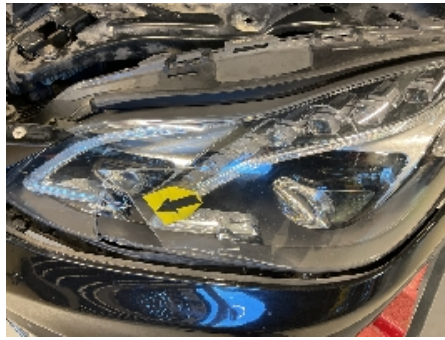
37. Lys

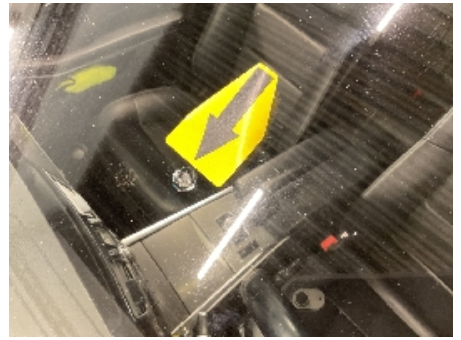
81.2	Frontrute	En eller flere steinsprutrosetter som ikke er utbedret • Reparasjonsmetode: Skift	
83.13	Dør-/panseråpner	Feil med innvendig åpner:	Panser

39. Frontrute

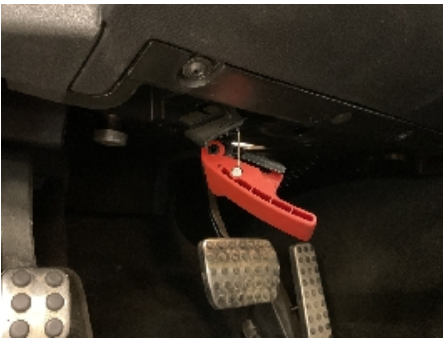
40. Dør-/panseråpner

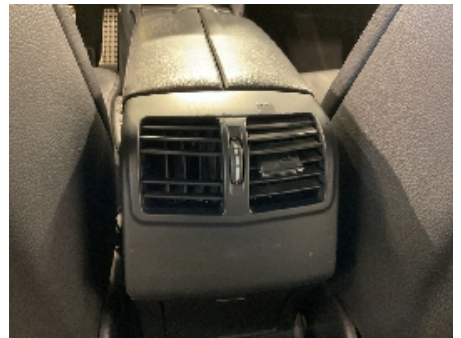
88.1	Underside	Skadet/løs innerskjerm:	Høyre foran, Venstre foran
88.11		* Diverse ledninger henger løst ukjente bruksområder	
92.1	Luftdyse kupé	Luftdyse skadet:	Midten bak

42. Luftdyse kupé

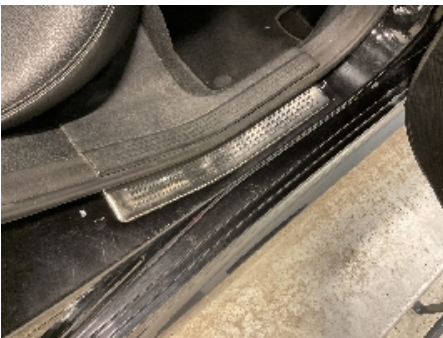
Ref.Id	Opplysning	Resultat	Beskrivelse
4.12	Service/ Dokum.	Bilen har digital servicebok, denne er ikke kontrollert av NAF	
4.15		* Bilen har vært i kollisjon, omfang av skader er vanskelig og vurdere. Ekstra kostnader kan forekomme grunnet ukjente skader og feil	
6.16	Bremseskiver	Overflaterust eller mindre enn 25% av overflaten rustet	Begge sider foran
6.17		Overflaterust eller mindre enn 50% av overflaten rustet	Begge sider bak
29.12	Oljenivå motor	Bilen er ikke utstyrt med peilepinne, oljenivå er ikke kontrollert	
43.8	Mellomaksel	Ikke tilgjengelig for kontroll	
66.10	Felg	Ripe/slitasje på felg	
77.11	Fjærer / fjærbein	Senkesett er montert og anmerket i vognkort	
86.17	Lakk / karosseri utvendig	Diverse småbulker/lakkriper	
97.5	Døråpning	Sår eller skade:	Høyre bakdør
99.11	Bilbelte	Vridd belte	Midtre bak

43. Døråpning

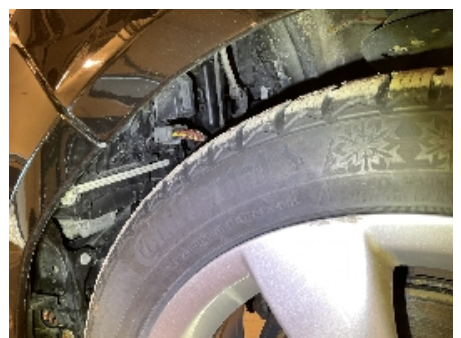
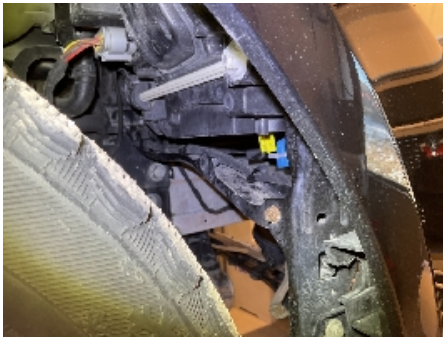
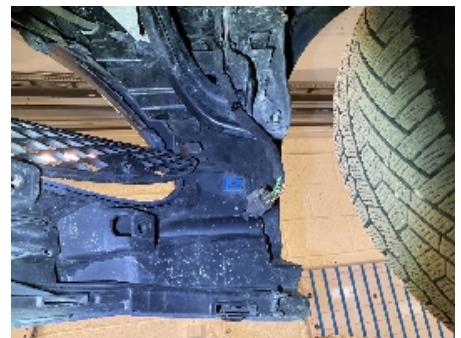
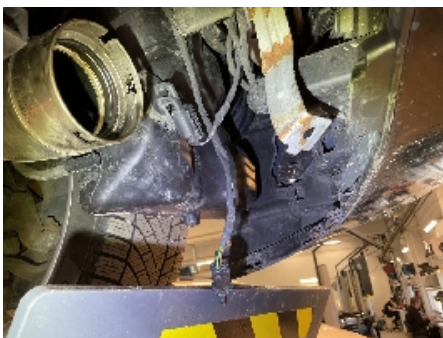
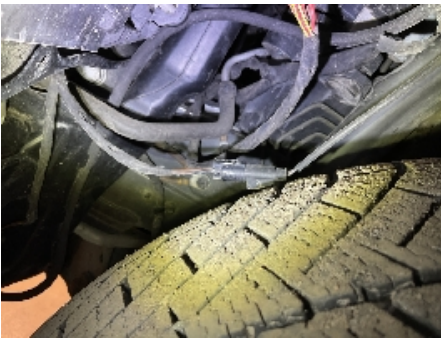
48. Underside

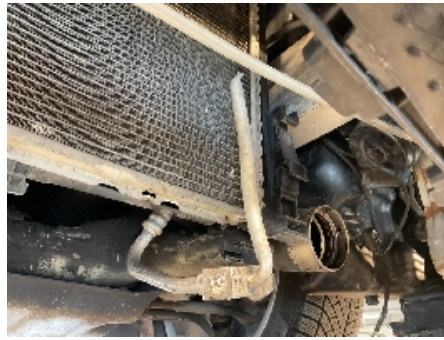
28.6		* Diverse skader og mangler på motor	
30.2	Kjølevæske	Lavt væsknivå	
42.1	Drivaksler	Defekt gummimansjett:	Venstre ytre bak
50.14	Varmeapparat / klimaanlegg (AC)	* AC rør er ødelagt

**50. Varmeapparat /
klimaanlegg (AC)**

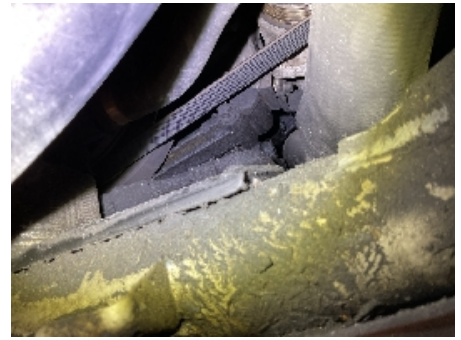
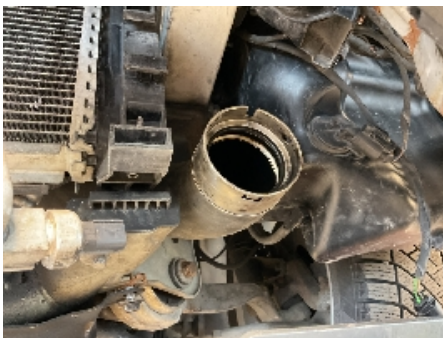
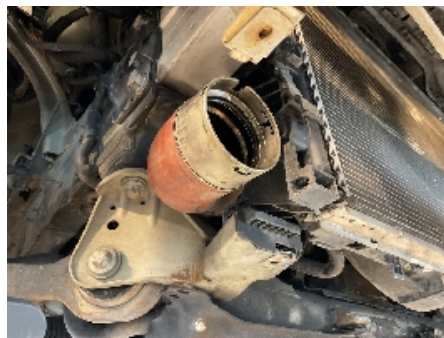
51. Utvendig tilstand motor

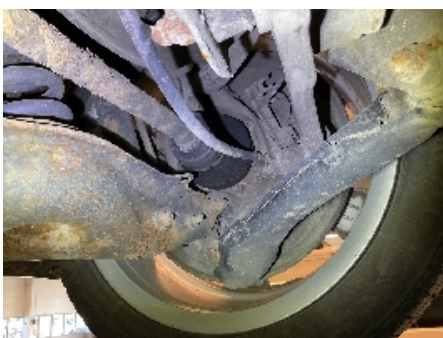
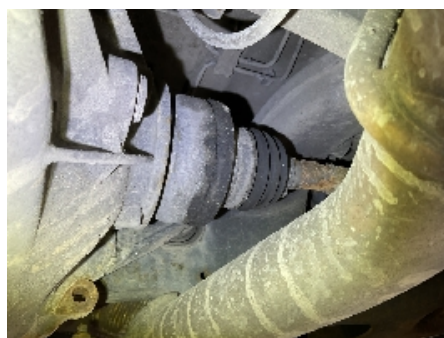
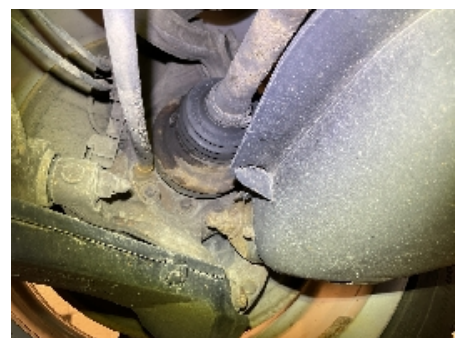
58. Drivaksler

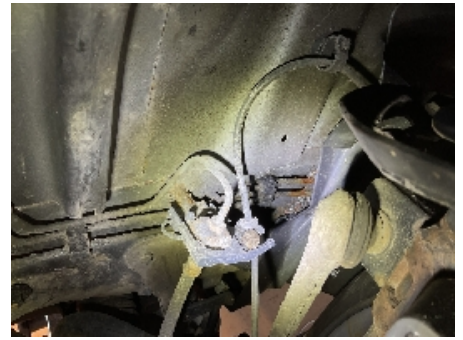
63. Bremsør
