# NAF Bruktbiltest

Testdato  
14.02.2025

<b>Bilmerke</b>	Tesla	<b>Motorstørrelse</b>	0 cm <sup>3</sup>
<b>Modell</b>	Model 3	<b>Motoreffekt</b>	150 kW
<b>Type</b>	003	<b>Aksler i drift</b>	2
<b>Registreringsnr.</b>	EV62471	<b>Drivstofftype</b>	Elektrisk
<b>Understellsnr.</b>	5YJ3E7EB5KF229781	<b>Kjøretøygruppe</b>	101
<b>Km.stand.</b>	90426	<b>Bruktimportert</b>	Nei
<b>Farge</b>	Blå	<b>Registreringsår</b>	2019
<b>Karosseritype</b>	Sedan	<b>Registrert første gang</b>	29.03.2019
		<b>Frist for neste EU kontroll</b>	16.01.2027

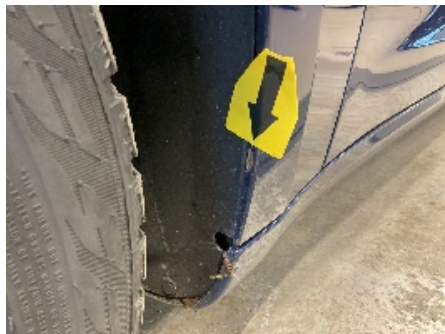
**11. Lakk / karosseri utvendig**

Ref.Id	Repareres	Resultat	Beskrivelse
2.9	Unormal lyd	Ulyd i drivverk	
9.10	Bremsevirkning	Ulyd i bremses	
17.15	Lys	Vann / kondens i lykt:	Høyre baklys
20.1	Lyd / lyssignaler	Feil ved horn	
20.3		Feil med parkeringssensor:	Venstre foran
83.11	Dør-/panseråpner	Slitt / skade på gummlist:	Venstre bak
86.2	Lakk / karosseri utvendig	Lakkriper:	Støtfanger bak
86.8		Rustangrep:	Venstre sidekanal, Høyre sidekanal
86.13		Lakklipp/flassing	Venstre forskjerm, Høyre forskjerm, Venstre sidekanal, Høyre sidekanal
