# NAF Tilstandssjekk

Testdato  
09.05.2025

| Bilmerke | Volkswagen | Motorstørrelse | 1390 cm <sup>3</sup> |
| Modell | SCIROCCO | Motoreffekt | 90 kW |

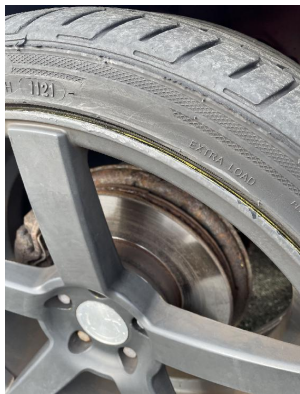
**1. Felg**

| Ref.Id | Repareres | Resultat | Beskrivelse |
|---|---|---|---|
| 31.8 | Felg | Vesentlig ripe / hakk inn til grunnmaterialet: | Venstre foran, Høyre foran |

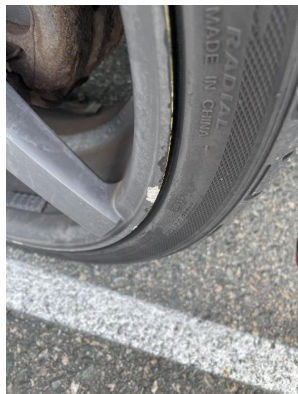
**2. Felg**

| Ref.Id | Opplysning | Resultat | Beskrivelse |
|---|---|---|---|
| 31.10 | Felg | Ripe/slitasje på felg | Venstre bak, Høyre bak |

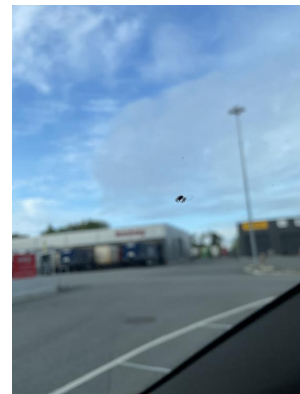
**3. Frontrute**

| Ref.Id | Repareres | Resultat | Beskrivelse |
|---|---|---|---|
| 45.2 | Frontrute | En eller flere steinsprutrosetter som ikke er utbedret <ul style="list-style-type: none"><li>• Reparasjonsmetode: Reparasjon</li></ul> | |

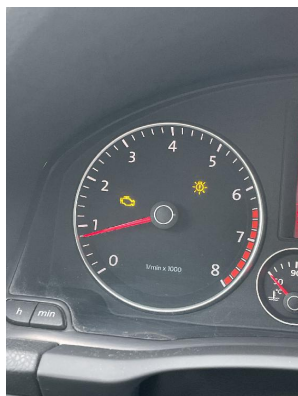
**5. Varsellamper utvidet**

| Ref.Id | Repareres | Resultat | Beskrivelse |
|---|---|---|---|
| 15.3 | Varsellamper utvidet | Varsellampe for OBD (Motorlampe) lyser | |
| 15.8 | | * Varsler for feil på lys. | |

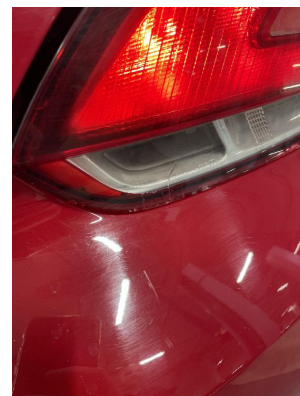
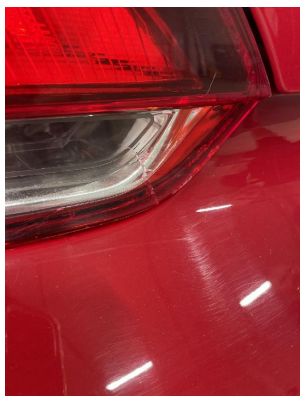
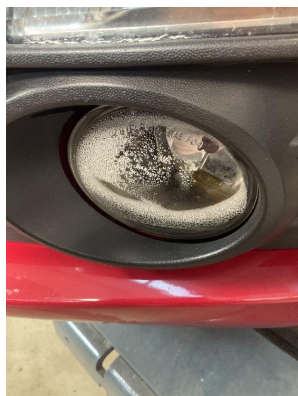
**6. Lys**

| Ref.Id | Repareres | Resultat | Beskrivelse |
|---|---|---|---|
| 11.1 | Lys | Virker ikke: | Høyre nærlys, Høyre blinklys bak |
| 11.15 | | Vann / kondens i lykt: | Venstre tåkelys |
| 11.16 | | Skadet lykt: | Venstre baklys, Høyre baklys |

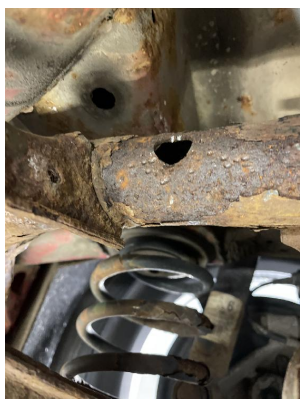
**10. Travers**

| Ref.Id | Repareres | Resultat | Beskrivelse |
|---|---|---|---|
| 43.7 | Travers | * Svekket travers bak. | |

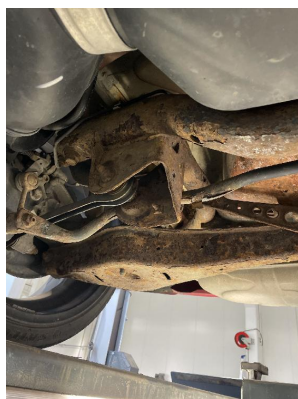
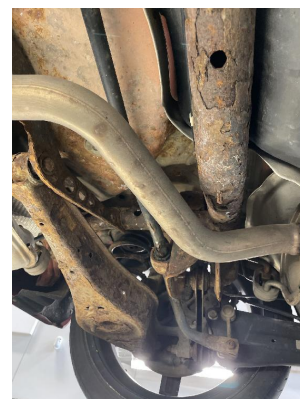
**11. Underside**

| Ref.Id | Opplysning | Resultat | Beskrivelse |
|---|---|---|---|
| 44.12 | Underside | Rustangrep i vognbunn / understell | |

| Ref.Id | Opplysning | Resultat | Beskrivelse |
|---|---|---|---|
| 44.14 | | Mangelfull antirustbehandling: | |

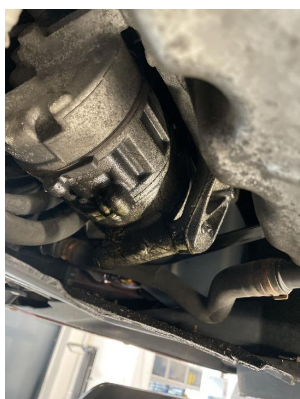
**13. Utvendig tilstand motor**

| Ref.Id | Repareres | Resultat | Beskrivelse |
|---|---|---|---|
| 17.1 | Utvendig tilstand motor | Oljelekkasje på motor - rengjør før nærmere kontroll | |

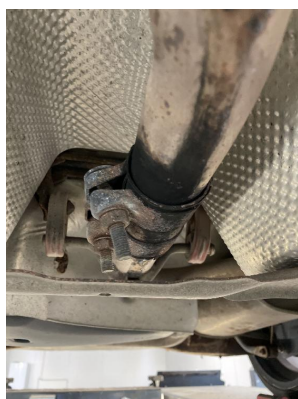
**14. Eksosanlegg**

| Ref.Id | Repareres | Resultat | Beskrivelse |
|---|---|---|---|
| 19.2 | Eksosanlegg | Lekkasje: | Midtre eksosrør |

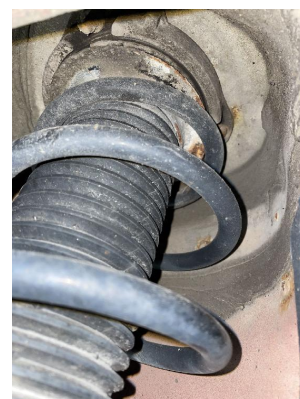
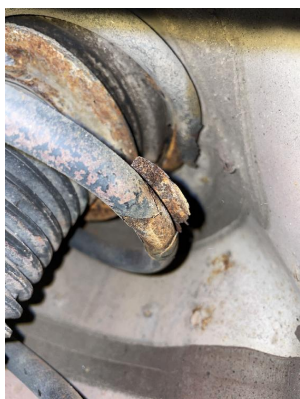
**15. Fjærer / fjærbein**

| Ref.Id | Repareres | Resultat | Beskrivelse |
|---|---|---|---|
| 40.1 | Fjærer / fjærbein | Brudd: | Venstre foran, Høyre foran |
