# NAF Verdivurdering

Testdato  
13.03.2025

| <b>Bilmerke</b> | Tesla | <b>Motorstørrelse</b> | cm <sup>3</sup> |
| <b>Modell</b> | MODEL S | <b>Motoreffekt</b> | 69 kW |

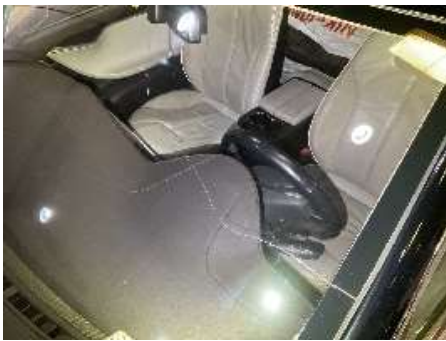
16. Frontrute

| Ref.Id | Repareres | Resultat | Beskrivelse |
|---|---|---|---|
| 62.4 | Frontrute | Sprekk i frontrute: <ul style="list-style-type: none"><li>• Reparasjonsmetode: Skift</li></ul> | |

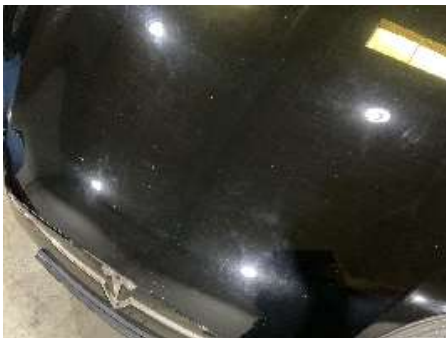
19. Panser

| Ref.Id | Repareres | Resultat | Beskrivelse |
|---|---|---|---|
| 100.9 | Panser | Steinsprut ned til grunnmaterialet | |

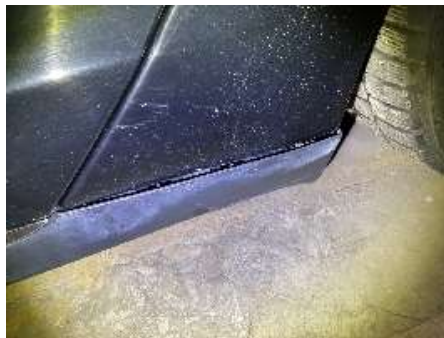
20. Venstre kanal

| Ref.Id | Repareres | Resultat | Beskrivelse |
|---|---|---|---|
| 86.2 | Venstre kanal | Bulk(er) uten lakkskade | Skifte ulakkert del |

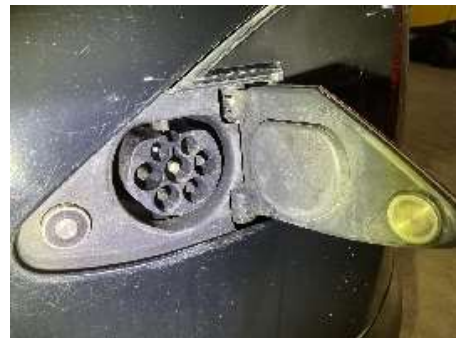
21. Ladekontakt elbil/hybrid

| Ref.Id | Repareres | Resultat | Beskrivelse |
|---|---|---|---|
| 45.1 | Ladekontakt elbil/hybrid | Lokk/beskyttelse for ladekontakt skadet/virker ikke | |

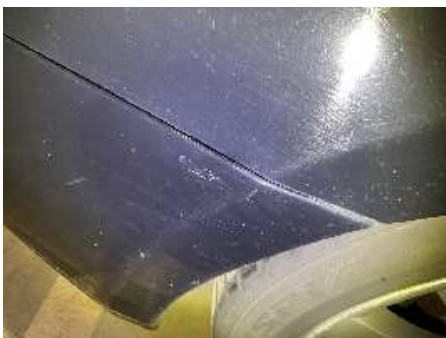
22. Karosseri generelt

| Ref.Id | Repareres | Resultat | Beskrivelse |
|---|---|---|---|
| 70.3 | Karosseri generelt | Mindre lakkskader, utbedres med penselflekking | |

| Ref.Id | Opplysning | Resultat | Beskrivelse |
|---|---|---|---|
| 70.8 | Karosseri generelt | * Diverse små bulker/lakk riper | |

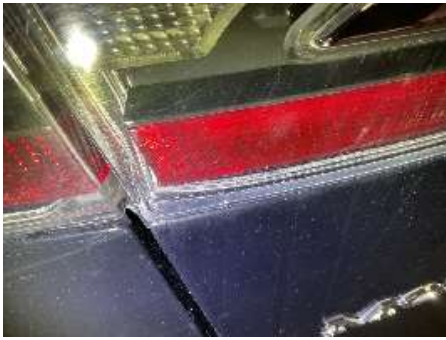
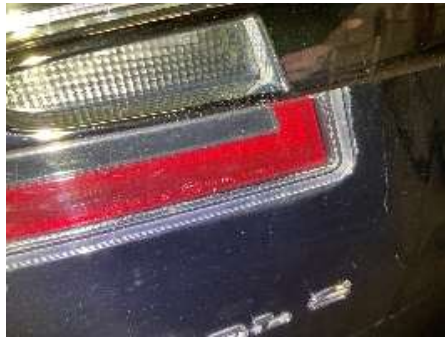
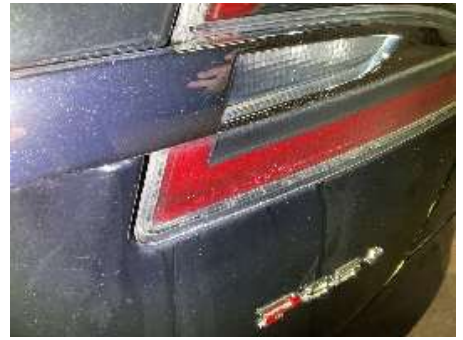
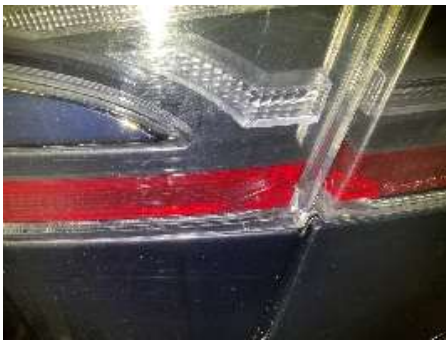
37. Lys

| Ref.Id | Opplysning | Resultat | Beskrivelse |
|---|---|---|---|
| 13.29 | Lys | Kraketert lykteglass | Venstre baklys, Høyre baklys |
