# NAF Bruktbiltest

**Testdato**  
07.08.2025

| <b>Modell</b> | UP! | <b>Motoreffekt</b> | 60 kW |
| <b>Registreringsnr.</b> | EL98605 | <b>Drivstofftype</b> | Elektrisk |

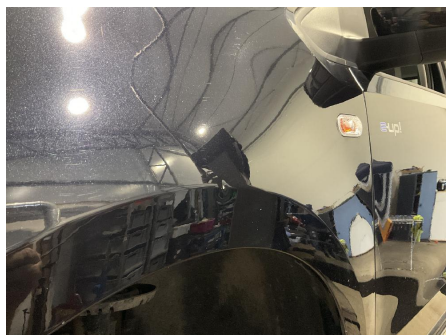
1. Lakk / karosseri utvendig

| Ref.Id | Repareres | Resultat | Beskrivelse |
|---|---|---|---|
| 86.1 | Lakk / karosseri utvendig | Bulk (er): | Venstre forskjerm, Høyre bakdør |
| 86.3 | | Lakkriper: | Støtfanger foran, Støtfanger bak |
| 86.5 | | Skadet av forurensing/fugleskitt eller lignende: | |
