# NAF Bruktbiltest

**Testdato**  
27.05.2025

| <b>Bilmerke</b> | Mercedes-Benz | <b>Motorstørrelse</b> | cm <sup>3</sup> |
| <b>Modell</b> | EQE 350+ | <b>Motoreffekt</b> | 215 kW |

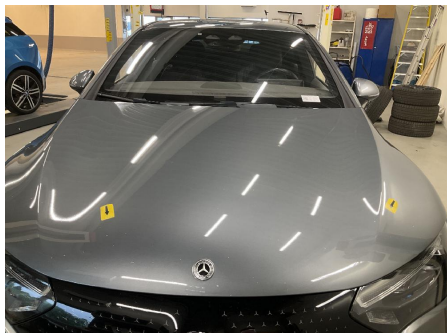
**1. Lakk / karosseri utvendig**

| Ref.Id | Opplysning | Resultat | Beskrivelse |
|---|---|---|---|
| 86.18 | Lakk / karosseri utvendig | Diverse småbulker/lakkriper | |
| 86.21 | | Steinsprut: | Panser |
| 86.35 | | * Diverse Steinsprut/lakkriper | |

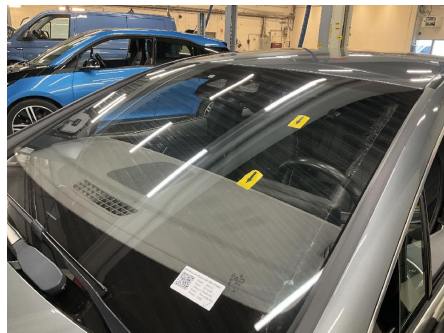
**3. Frontrute**

| Ref.Id | Opplysning | Resultat | Beskrivelse |
|---|---|---|---|
| 81.9 | Frontrute | Noe steinsprut | |
