# NAF Bruktbiltest

**Testdato**  
14.03.2025

| <b>Bilmerke</b> | Volkswagen | <b>Motorstørrelse</b> | cm <sup>3</sup> |
| <b>Modell</b> | UP! | <b>Motoreffekt</b> | 61 kW |

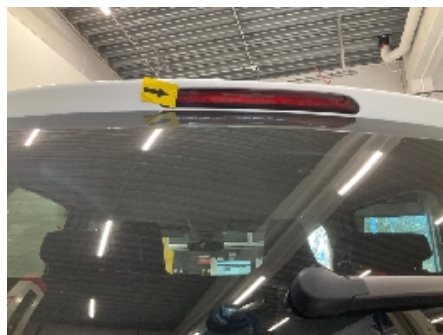
**3. Lys**

| Ref.Id | Repareres | Resultat | Beskrivelse |
|---|---|---|---|
| 17.15 | Lys | Vann / kondens i lykt: | Midtre bremselys |
