**AUDI Q3 FORHJULSDRIFT**
**TESTDATO: 04.11.2024**
**KODE: 1556271**

| <b>DS20223</b> | <b>42 205 KM</b> | <b>27.02.2023</b><br>Førstegang registrert | <b>Bensin/<br/>Batteri</b> |

NBF Tilstandsrapport er utarbeidet av Norges Bilbransjeforbund og Forbrukerrådet.

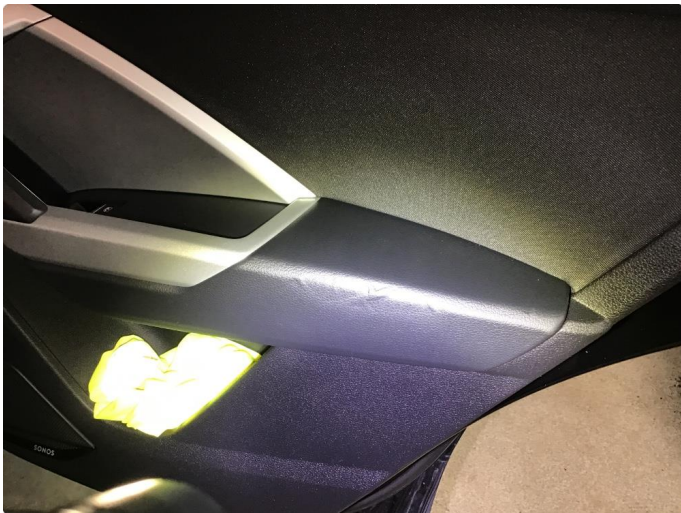
| Punkt | Beskrivelse | Plassering |
|---|---|---|
| 1.1 Dørtrekk | skadet/merker etter utstyr | |

1.1 Skadet/merker etter utstyr

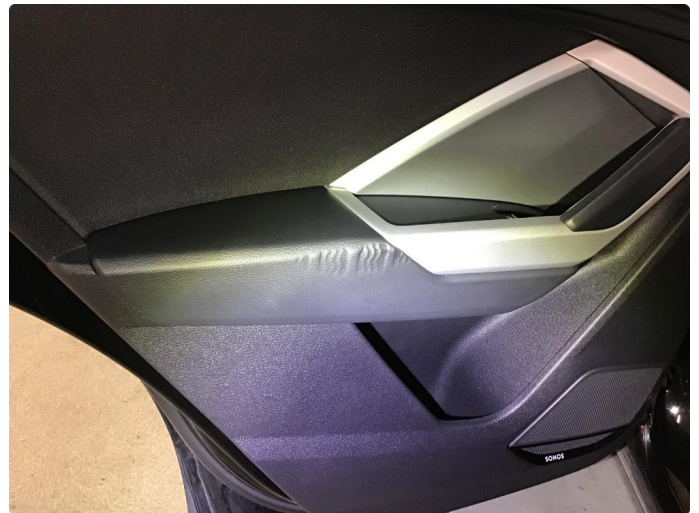
1.1 Skadet/merker etter utstyr
