# NAF Bruktbiltest

**Testdato**  
06.05.2025

| <b>Modell</b> | Range Rover | <b>Motoreffekt</b> | 190 kW |
| <b>Registreringsnr.</b> | BT43389 | <b>Drivstofftype</b> | Diesel |

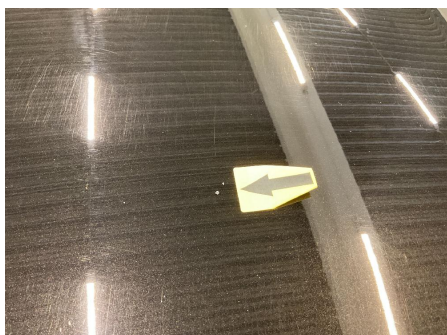
22. Lakk / karosseri utvendig

| Ref.Id | Repareres | Resultat | Beskrivelse |
|---|---|---|---|
| 86.12 | Lakk / karosseri utvendig | Steinsprut/lakksår | Panser, Venstre fordør |

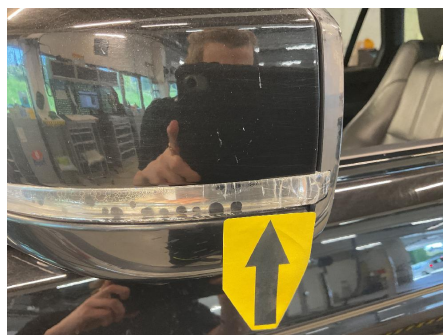
24. Lys

| Ref.Id | Repareres | Resultat | Beskrivelse |
|---|---|---|---|
| 17.12 | Lys | Kraketert lykteglass | Venstre sideblinklys |

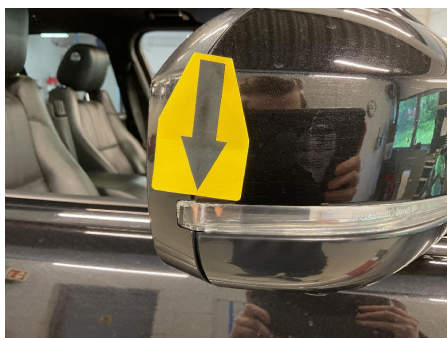
25. Lys

| Ref.Id | Opplysning | Resultat | Beskrivelse |
|---|---|---|---|
| 17.29 | Lys | Kraketert lykteglass | Høyre sideblinklys |

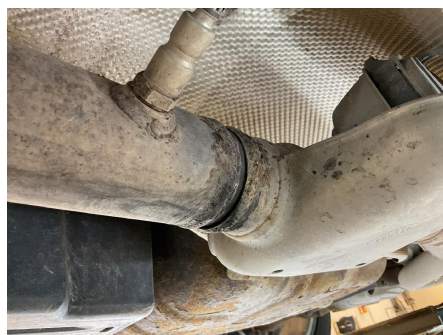
30. Eksosanlegg

| Ref.Id | Repareres | Resultat | Beskrivelse |
|---|---|---|---|
| 33.2 | Eksosanlegg | Lekkasje: | Midtre eksosrør |

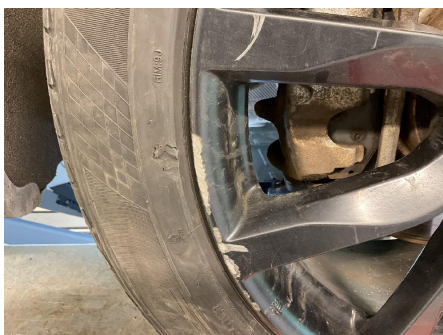
35. Felg

| Ref.Id | Repareres | Resultat | Beskrivelse |
|---|---|---|---|
| 66.8 | Felg | Vesentlig ripe / hakk inn til grunnmaterialet: | Høyre foran |
