# NAF Bruktbiltest

**Testdato**  
07.08.2025

**Bilmerke** Mercedes-Benz  
**Modell** GLC 350 e 4MATIC  
**Type** 204 X  
**Registreringsnr.** LY83145  
**Understellsnr.** WDC2533541F362305  
**Km.stand.** 140303  
**Farge** Grå  
**Karosseritype** Kombikupé

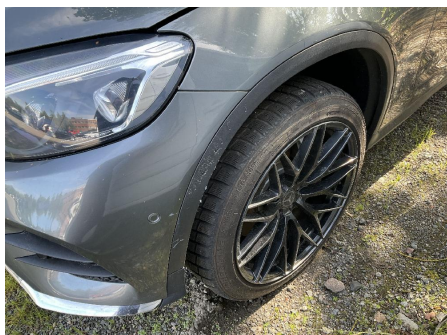
**1. Lakk / karosseri utvendig**

| Ref.Id | Repareres | Resultat | Beskrivelse |
|---|---|---|---|
| 86.6 | Lakk / karosseri utvendig | Pyntelist løs, skadet eller mangler: | Venstre forskjerm |
| 86.12 | | Steinsprut/lakksår | Venstre fordør, Høyre fordør, Støtfanger foran |

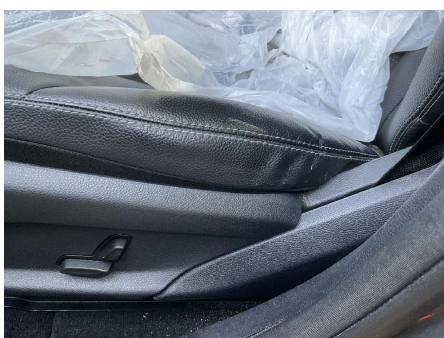
**5. Seter**

| Ref.Id | Repareres | Resultat | Beskrivelse |
|---|---|---|---|
| 98.2 | Seter | Misfarget/skittent: | Venstre foran |
