**VOLVO V90 4X4**
**TESTDATO: 30.08.2025**
**KODE: 1796087**

**XV71021**

NBF Tilstandsrapport er utarbeidet av Norges Bilbransjeforbund og Forbrukerrådet.

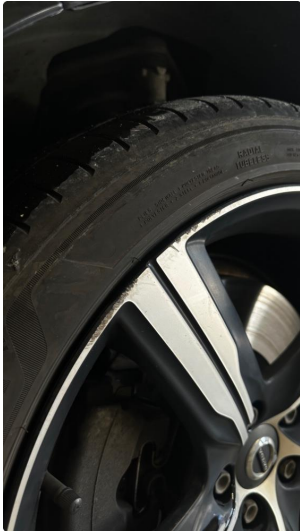
| Punkt | | Beskrivelse | Plassering |
|---|---|---|---|
| 1.1 | Dekk/Felger | kantkjørt felg Diamond Cut | |

1.1 Kantkjørt felg Diamond Cut

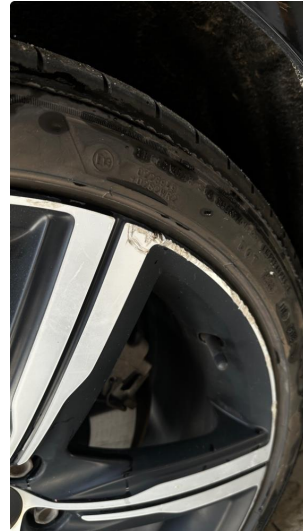
1.1 Kantkjørt felg Diamond Cut

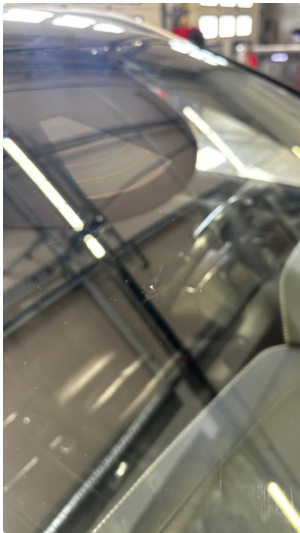
| Punkt | | Beskrivelse | Plassering |
|---|---|---|---|
| 1.2 | Frontvindu | steinsprut utenfor synsfelt | |

1.2 Steinsprut utenfor synsfelt

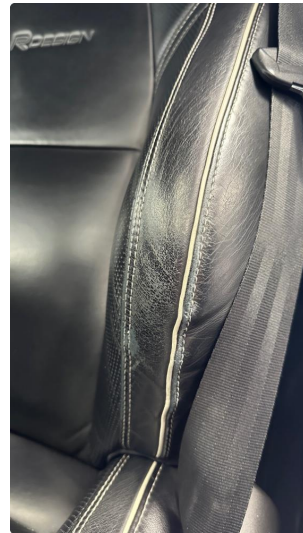
| Punkt | | Beskrivelse | Plassering |
|---|---|---|---|
| 2.1 | Seter | slitt etter alder og km | |

2.1 Slitt etter alder og km

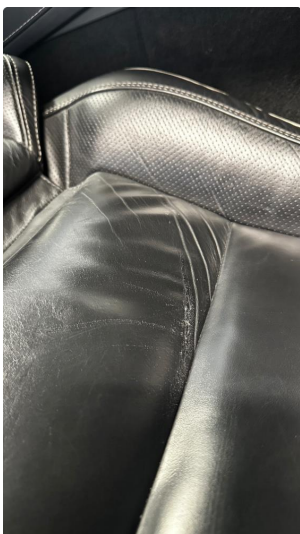
2.1 Slitt etter alder og km
