NAF Bruktbiltest

Testdato
28.02.2025

Bilmerke	Tesla	Motorstørrelse	cm ³
Modell	Model S	Motoreffekt	193 kW
Type	002	Aksler i drift	2
Registreringsnr.	EK10658	Drivstofftype	Elektrisk
Understellsnr.	5YJSA7E25GF141764	Kjøretøygruppe	101
Km.stand.	159106	Bruktimportert	Nei
Farge	Sølv	Registreringsår	2016
Karosseritype	Kombikupé	Registrert første gang	11.08.2016
		Frist for neste EU kontroll	30.08.2024

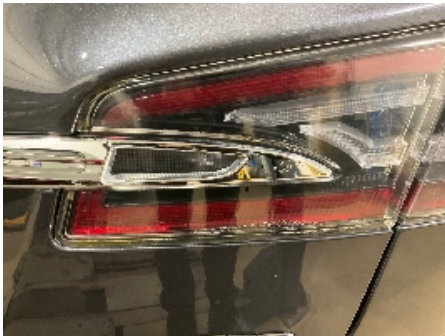
**1. Lys**

6.10	Bremseskiver	Rust på bremseskive:	Høyre bak, Høyre foran, Venstre foran, Venstre bak
17.15	Lys	Vann / kondens i lykt:	Venstre nærllys, Høyre baklys

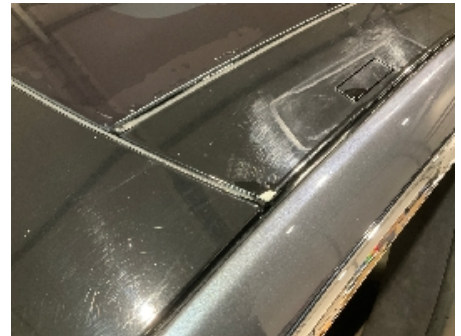
**3. Lakk / karosseri utvendig**

86.2	Lakk / karosseri utvendig	Lakkriper:	Støtfanger foran, Høyre sidekanal
86.11		Steinsprut/lakksår	Tak, Venstre fordør, Støtfanger foran, Venstre baksjerm

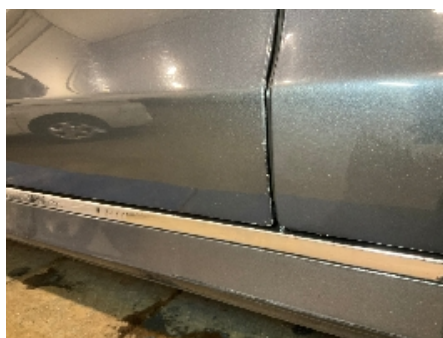
**5. Lakk / karosseri utvendig**

Ref.Id	Opplysning	Resultat	Beskrivelse
79.8	Opphengs- / bærearmer bakaksel	*	
86.16	Lakk / karosseri utvendig	Lakkriper:	Bakluke, Venstre bakdør, Høyre bakdør, Høyre baksjerm, Støtfanger bak, Venstre baksjerm
86.17		Diverse småbulker/lakkriper	
86.18		Småbulker:	Venstre baksjerm, Støtfanger foran
86.30		Bilen har noe penselflekking av steinsprut/riper i lakk	
86.33		Bilen er delvis omlakkert:	Venstre bakdør, Høyre bakdør, Venstre baksjerm, Høyre baksjerm
