# NAF Bruktbiltest

**Testdato**  
29.07.2025

| <b>Modell</b> | EV6 | <b>Motoreffekt</b> | 74 kW |
| <b>Registreringsnr.</b> | EE92994 | <b>Drivstofftype</b> | Elektrisk |

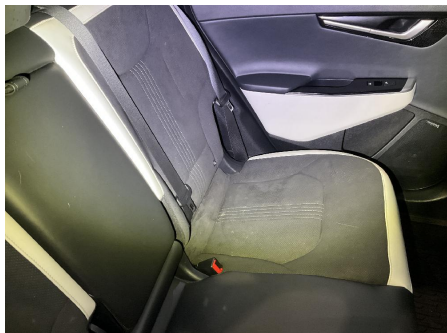
**1. Seter**

| Ref.Id | Repareres | Resultat | Beskrivelse |
|---|---|---|---|
| 98.2 | Seter | Misfarget/skittent: | Venstre bak |

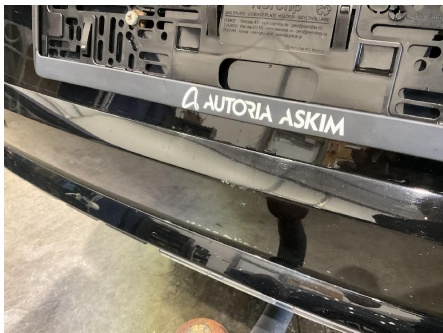
**2. Lakk / karosseri utvendig**

| Ref.Id | Repareres | Resultat | Beskrivelse |
|---|---|---|---|
| 86.3 | Lakk / karosseri utvendig | Lakkriper: | Venstre A-stolpe |
| 86.12 | | Steinsprut/lakksår | Panser, Venstre fordør, Støtfanger bak |

| Ref.Id | Opplysning | Resultat | Beskrivelse |
|---|---|---|---|
| 86.17 | Lakk / karosseri utvendig | Lakkriper: | Venstre forskjerm, Høyre forskjerm, Støtfanger foran, Panser, Bakluke, Venstre fordør, Venstre bakdør, Høyre bakdør, Venstre bakskjerm, Høyre bakskjerm, Støtfanger bak, Venstre sidekanal, Høyre sidekanal, Høyre fordør |
| 86.21 | | Steinsprut: | Tak, Høyre fordør, Panser, Venstre fordør, Venstre bakdør, Venstre bakskjerm |
