SKODA KODIAQ 190 HK AUTOMAT 4X4

TESTDATO: 07.07.2025

KJ45584

NBF Tilstandsrapport er utarbeidet av Norges Bilbransjeforbund og Forbrukerrådet.

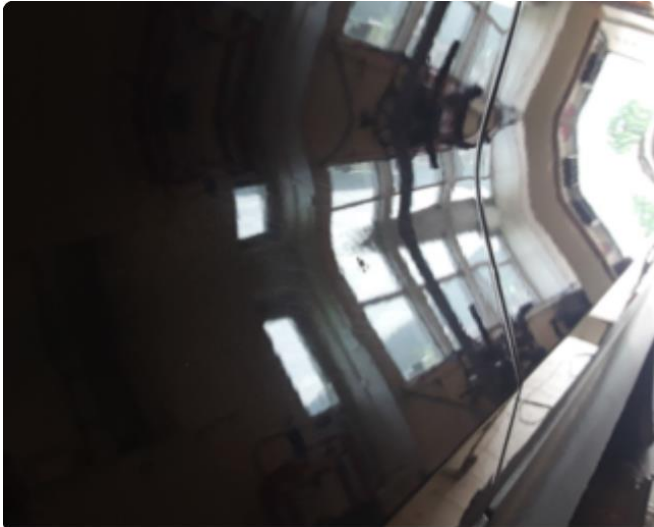
| Punkt | | Beskrivelse | Plassering |
|---|---|---|---|
| 1.2 | Dører | Liten steinsprut med korrosjon venstre fordør. | |

1.2 Liten steinsprut med korrosjon venstre fordør.

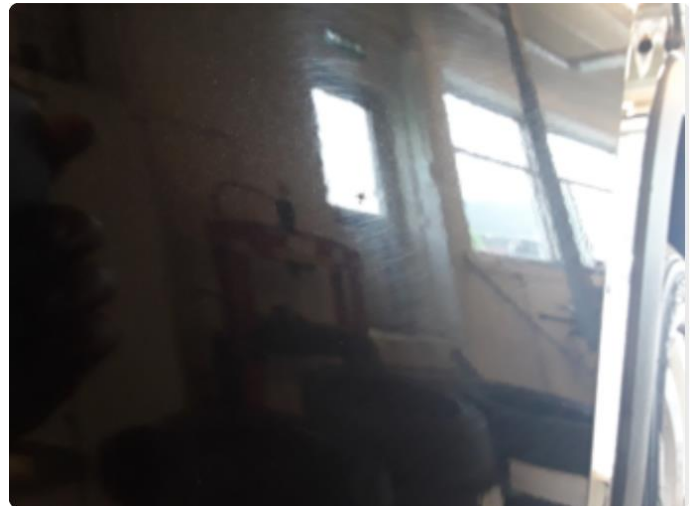
| Punkt | | Beskrivelse | Plassering |
|---|---|---|---|
| 1.3 | Dører | Liten steinsprut med korrosjon venstre bakdør. | |

1.3 Liten steinsprut med korrosjon venstre bakdør.

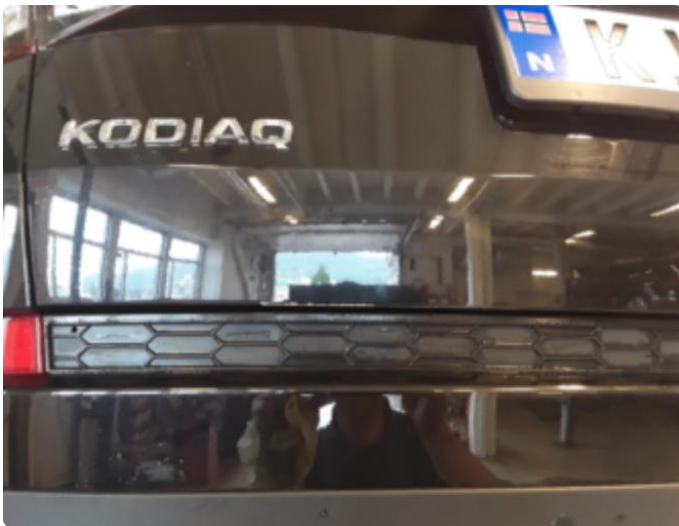
| Punkt | | Beskrivelse | Plassering |
|---|---|---|---|
| 1.4 | Bakluke | Liten ripe nedre del. Blir penslet. | |

1.4 Liten ripe nedre del. Blir penslet.

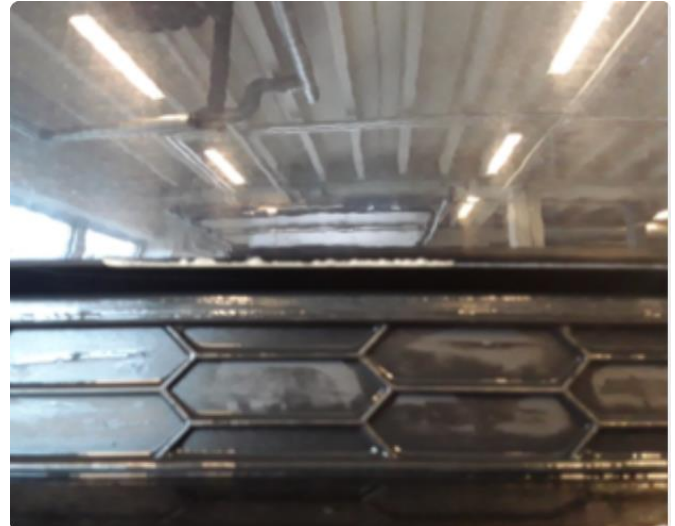
1.4 Liten ripe nedre del. Blir penslet.
