**TOYOTA COROLLA FORHJULSDRIFT**
**TESTDATO: 19.02.2025**
**KODE: 1618843**

<b>AS67351</b>	<b>45 729 KM</b>	<b>31.10.2022</b> Førstegang registrert	<b>Bensin/ Batteri</b>
----------------	------------------	--	----------------------------

NBF Tilstandsrapport er utarbeidet av Norges Bilbransjeforbund og Forbrukerrådet.

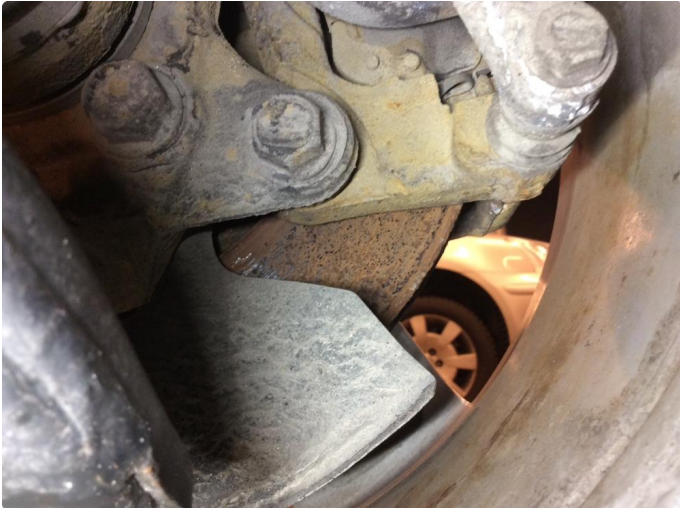
Punkt	Beskrivelse	Plassering
<b>1. BREMSER</b>		
1.1 Skiver	Stå rust. KJØRES RENE NÅR BILEN TAS I BRUK.

1.1 Stå rust. KJØRES RENE NÅR BILEN TAS I BRUK.
