OPEL GRANDLAND X 4X4

TESTDATO: 12.06.2025

NBF Tilstandsrapport er utarbeidet av Norges Bilbransjeforbund og Forbrukerrådet.

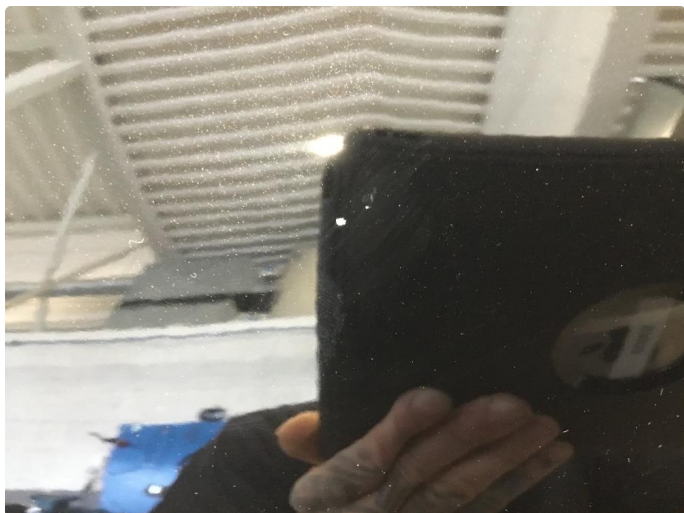
| Punkt | | Beskrivelse | Plassering |
|---|---|---|---|
| 1.1 | Panser | steinsprut | midten foran |

1.1 Steinsprut

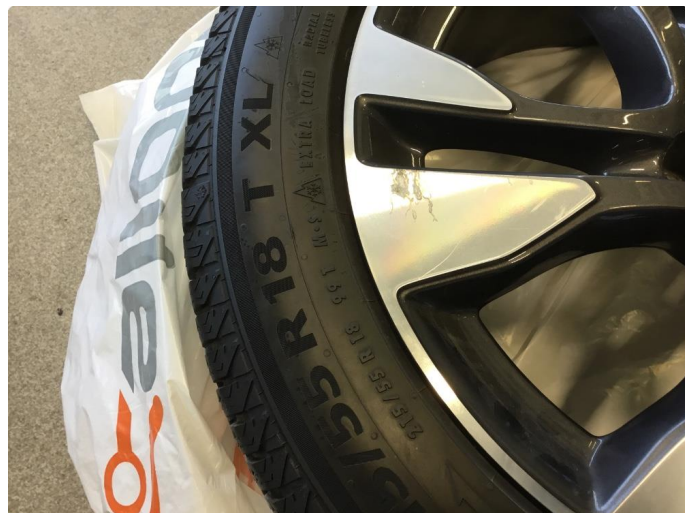
| Punkt | | Beskrivelse | Plassering |
|---|---|---|---|
| 1.2 | Dekk/Felger | påbegynnende oksidering | |

1.2 Påbegynnende oksidering

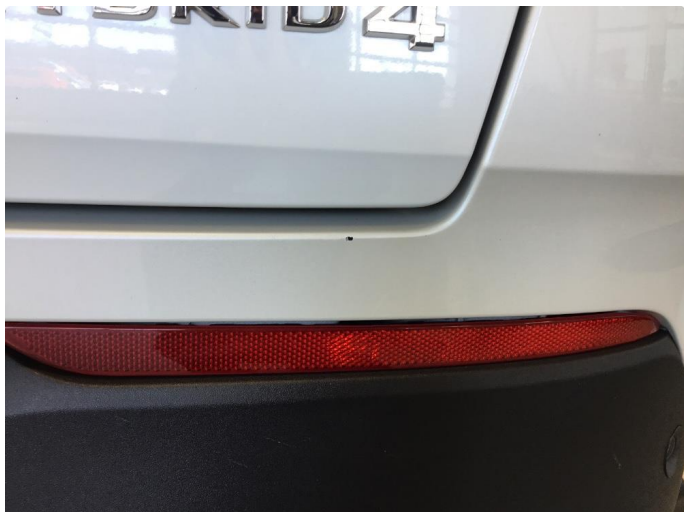
| Punkt | | Beskrivelse | Plassering |
|---|---|---|---|
| 1.3 | Støtfanger | ripe(r) | høyre bak |

1.3 Ripe(r)

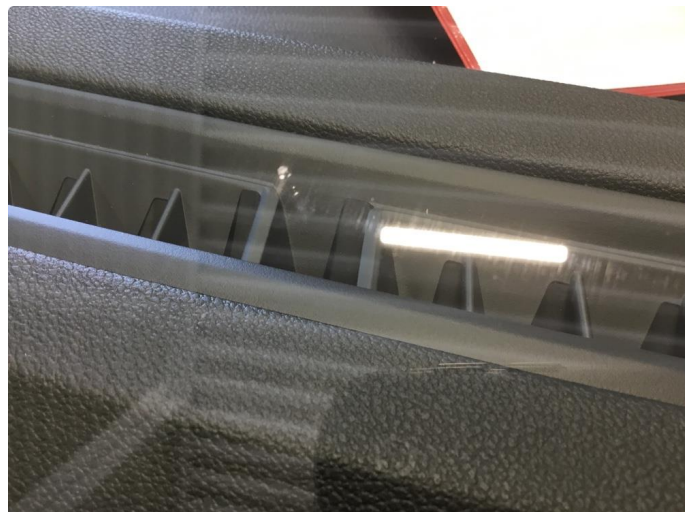
| Punkt | | Beskrivelse | Plassering |
|---|---|---|---|
| 1.4 | Frontvindu | steinsprut | midten - høyre foran |

1.4 Steinsprut
