SUZUKI SWIFT 4X4

CHASSISNR: JSAAZD53S00301040

NBF Tilstandsrapport er utarbeidet av Norges Bilbransjeforbund og Forbrukerrådet.

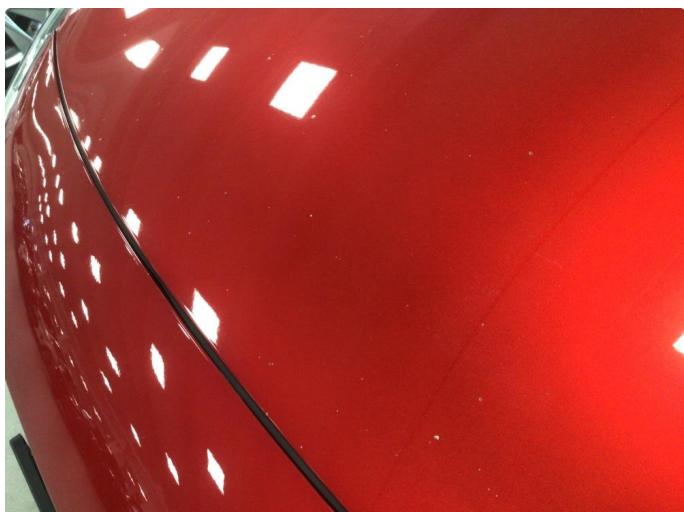
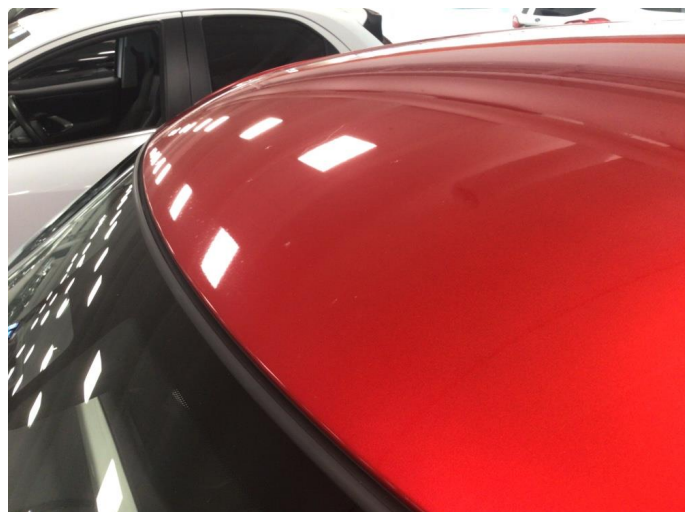
| Punkt | | Beskrivelse | Plassering |
|---|---|---|---|
| 1.1 | Lakk | Noe steinsprut på panser og tak, dette anses som normal bruksslitasje | |

1.1 Noe steinsprut på panser og tak, dette anses som normal bruksslitasje

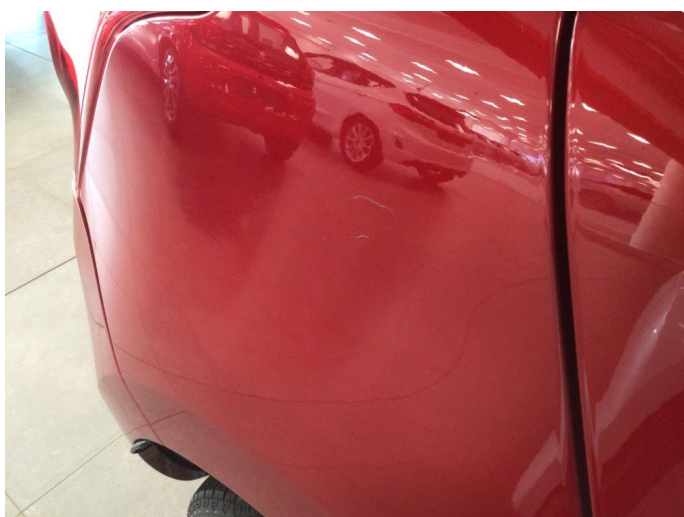
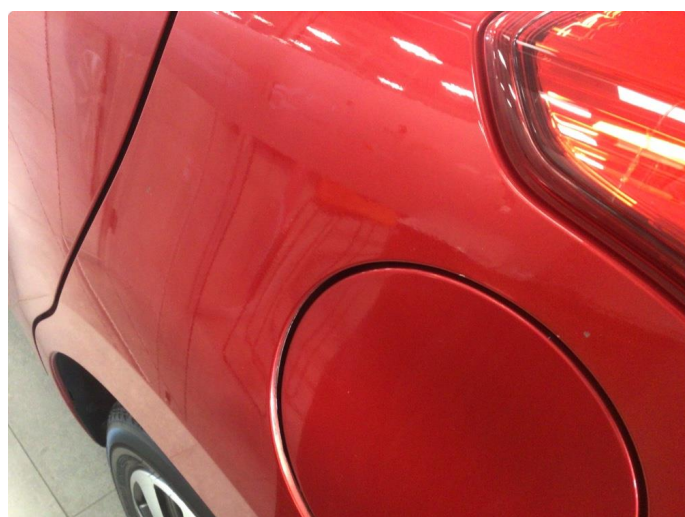
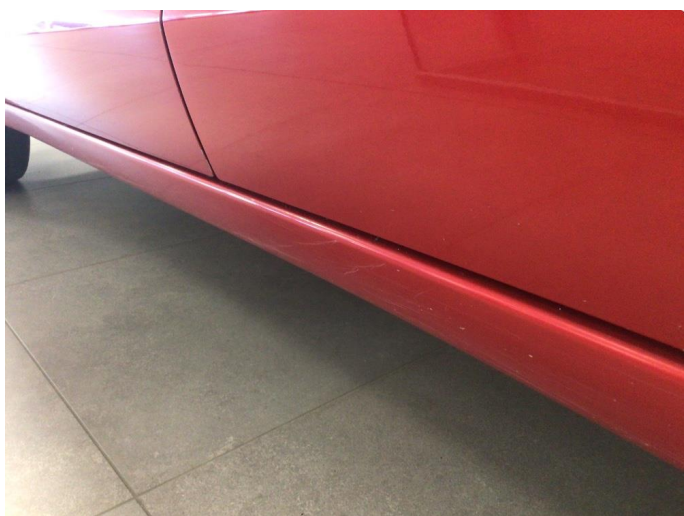
| Punkt | | Beskrivelse | Plassering |
|---|---|---|---|
| 1.2 | Lakk | Noe riper og små bulker rundt på bil, det anses som normal bruksslitasje | |

1.2 Noe riper og små bulker rundt på bil, det anses som normal bruksslitasje
