VOLKSWAGEN TIGUAN 150 HK AUTOMAT 4X4

TESTDATO: 09.07.2025

KJ48865

## OPPSUMMERT STATUS PÅ KJØRETØY

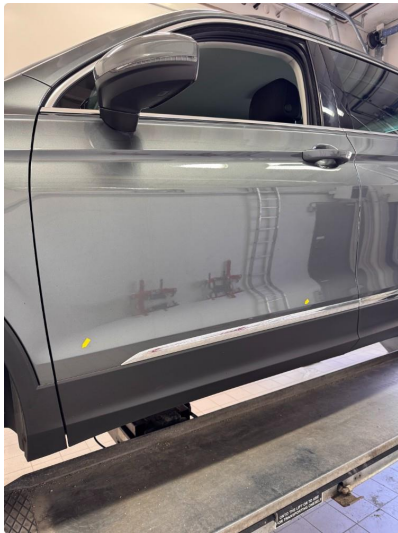
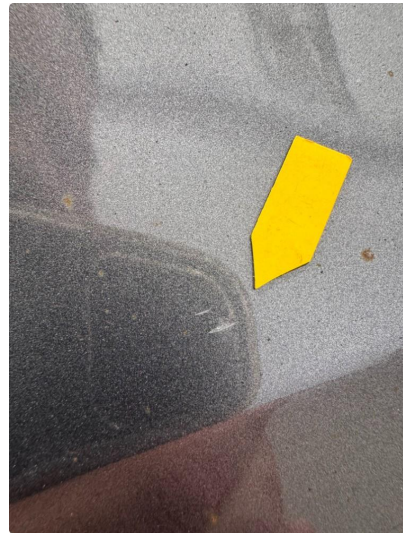
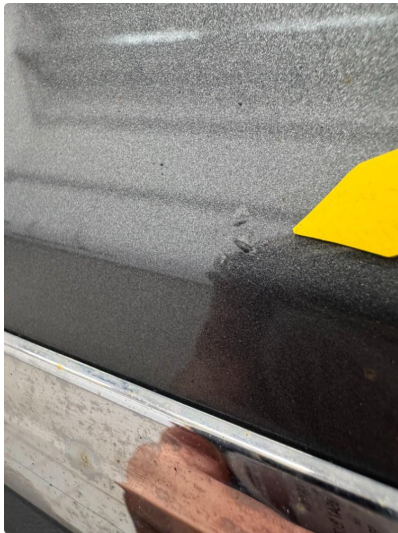
| Punkt | Beskrivelse | Plassering |
|---|---|---|
| 1.2 Dører | Liten steinsprut med korrosjon. | venstre foran |

1.2 Liten steinsprut med korrosjon.

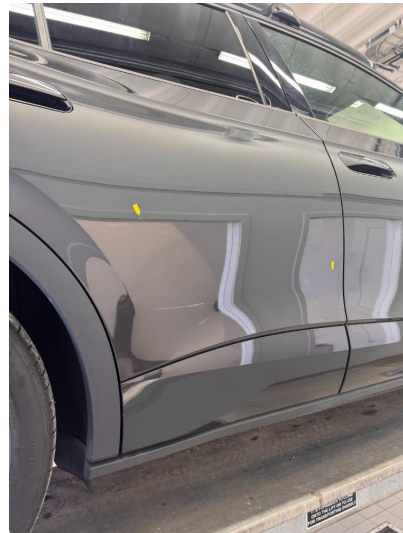
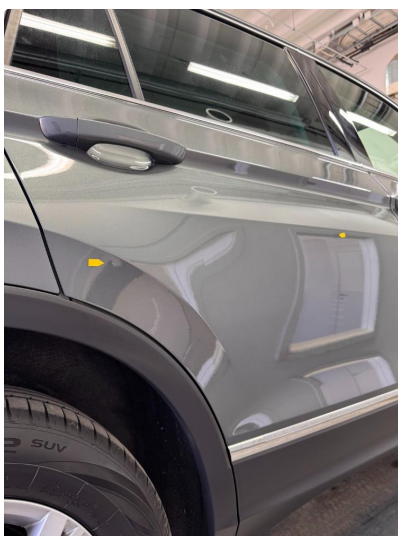
| Punkt | Beskrivelse | Plassering |
|---|---|---|
| 1.3 Dører | Liten bulk. Blir forsøkt med bulkfix. | høyre bak |

1.3 Liten bulk. Blir forsøkt med bulkfix.

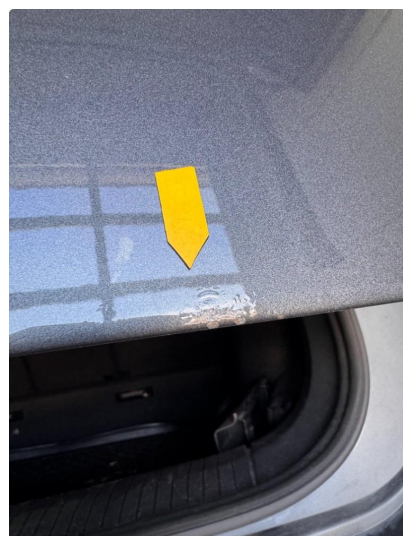
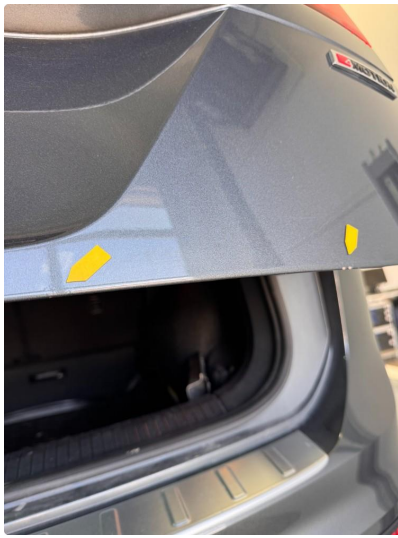
| Punkt | Beskrivelse | Plassering |
|---|---|---|
| 1.4 Bakluke | Noe sår med korrosjon. | |

1.4 Noe sår med korrosjon.

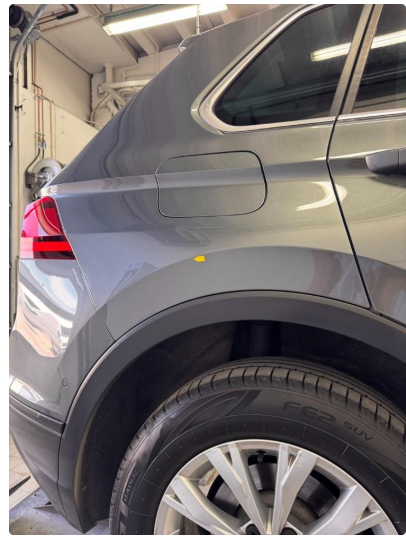
| Punkt | Beskrivelse | Plassering |
|---|---|---|
| 1.5 Skjermer | Liten bulk. Blir forsøkt med bulkfix. | |

1.5 Liten bulk. Blir forsøkt med bulkfix.

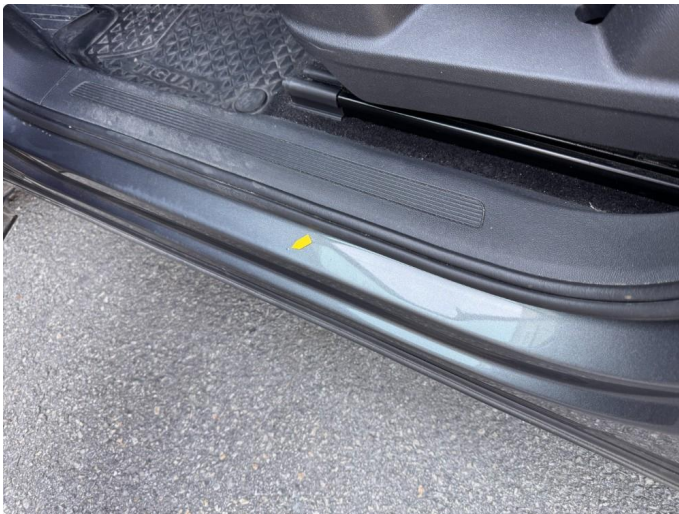
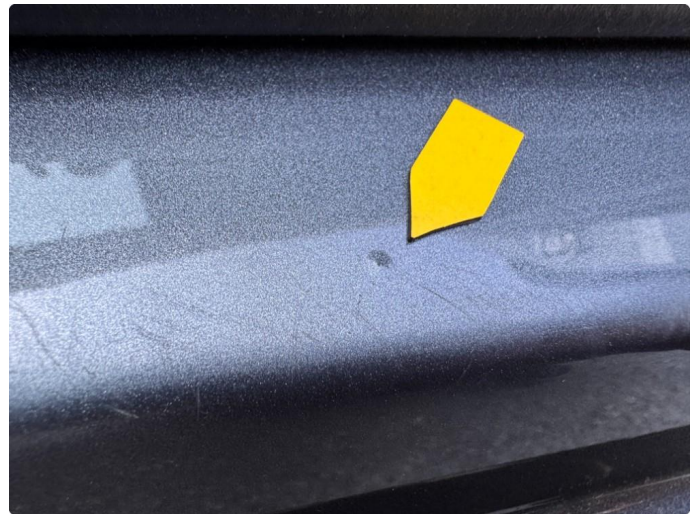
| Punkt | Beskrivelse | Plassering |
|---|---|---|
| 1.6 Terskler/innlastningssone | Lite sår med korrosjon venstre foran. | |

1.6 Lite sår med korrosjon venstre foran.
