HT23889 - 2020 Nissan Kombi (5-dørs)

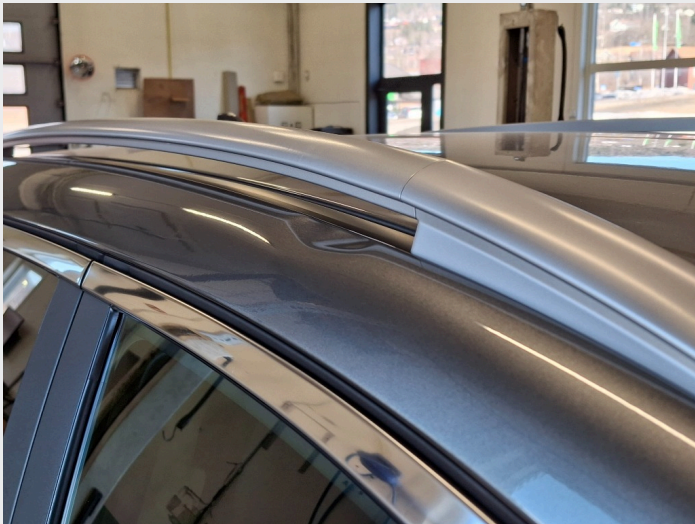
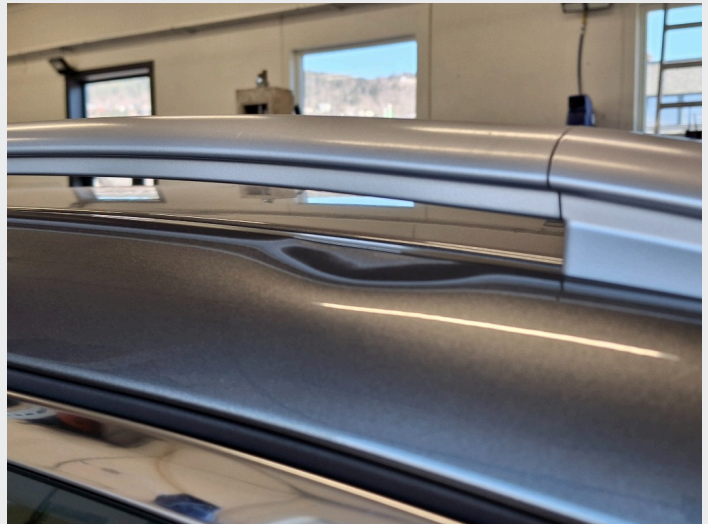
#2 2.10 Eksteriør - Tak/Takluke/Panoramatak - Bulk

2.10 Bulk
