NAF Bruktbiltest

Testdato
19.02.2025

Bilmerke	Peugeot	Motorstørrelse	1997 cm ³
Modell	EXPERT	Motoreffekt	94 kW
Type	X	Aksler i drift	1
Registreringsnr.	AY24538	Drivstofftype	Diesel
Understellsnr.	VF3XUAHZ8DZ028228	Kjøretøygruppe	315
Km.stand.	172045	Bruktimportert	Nei
Farge	Grå	Registreringsår	2014
Karosseritype	Integrert førerhus	Registrert første gang	12.08.2014
		Frist for neste EU kontroll	28.10.2025

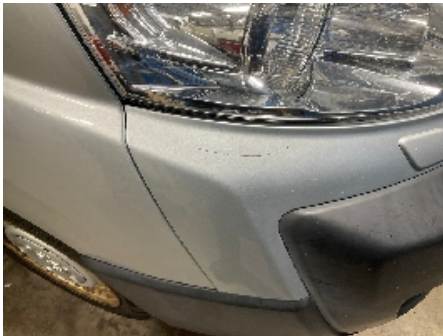
1. Lakk / karosseri utvendig

86.2	Lakk / karosseri utvendig	Lakkriper:	Venstre forskjerm, Venstre fordør, Støtfanger foran, Venstre bakskjerm
86.3		Skadet:	Støtfanger bak, Støtfanger foran, Bakluke, Høyre sidekanal

86.11		Steinsprut/lakksår	Høyre forskjerm, Bakluke, Venstre bakskjerm, Venstre forskjerm

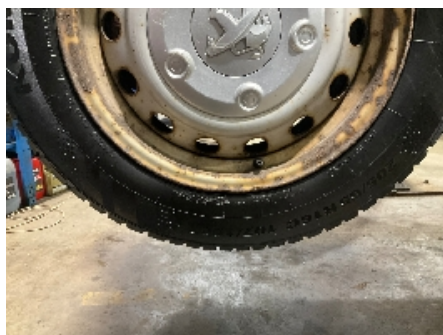
11. Felg

66.3	Felg	Skadet felg:	Venstre foran
67.17	Ekstra hjulsett	Ekstra hjulsett mangler	
74.1	Styreservo	For lavt oljenivå	
78.6	Opphengs- / bærearmer foraksel	Sprekker/korrosjon/oksidasjon:	Fremre venstre nedre

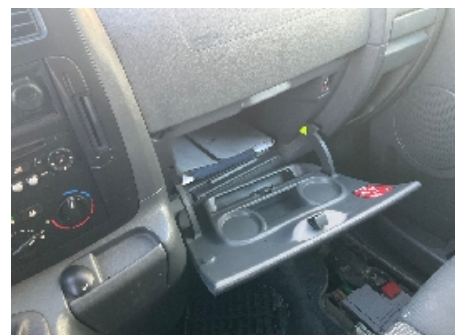
12. Dashbord / midtkonsoll

Ref.Id	Repareres	Resultat	Beskrivelse
88.1	Underside	Skadet/løs innerskjerm:	Venstre bak, Høyre bak
91.2	Dashbord / midtkonsoll	Manglende/løse deler eller deksler:	Dashbord
91.3		*	
98.2	Seter	Misfarget/skittent:	Venstre foran, Høyre foran, Midten foran
98.3		Hull/rift gjennom setetrekk:	Venstre foran
100.1	Gulvmatter/-teppe	Gulvmatte skadet eller mangler:	Venstre foran
102.2	Laste-/bagasjerom	Skader i deksler/panel/vegger/gulv
